ELECTRONORTE S.A. Una Empresa del Grupo DISTRILUZ

**"PROBLEMÁTICA EN LAS OBRAS
EJECUTADAS EN EL MARCO DEL
PROGRAMA DE ELECTRIFICACIÓN
RURAL EN ELECTRONORTE S.A."**

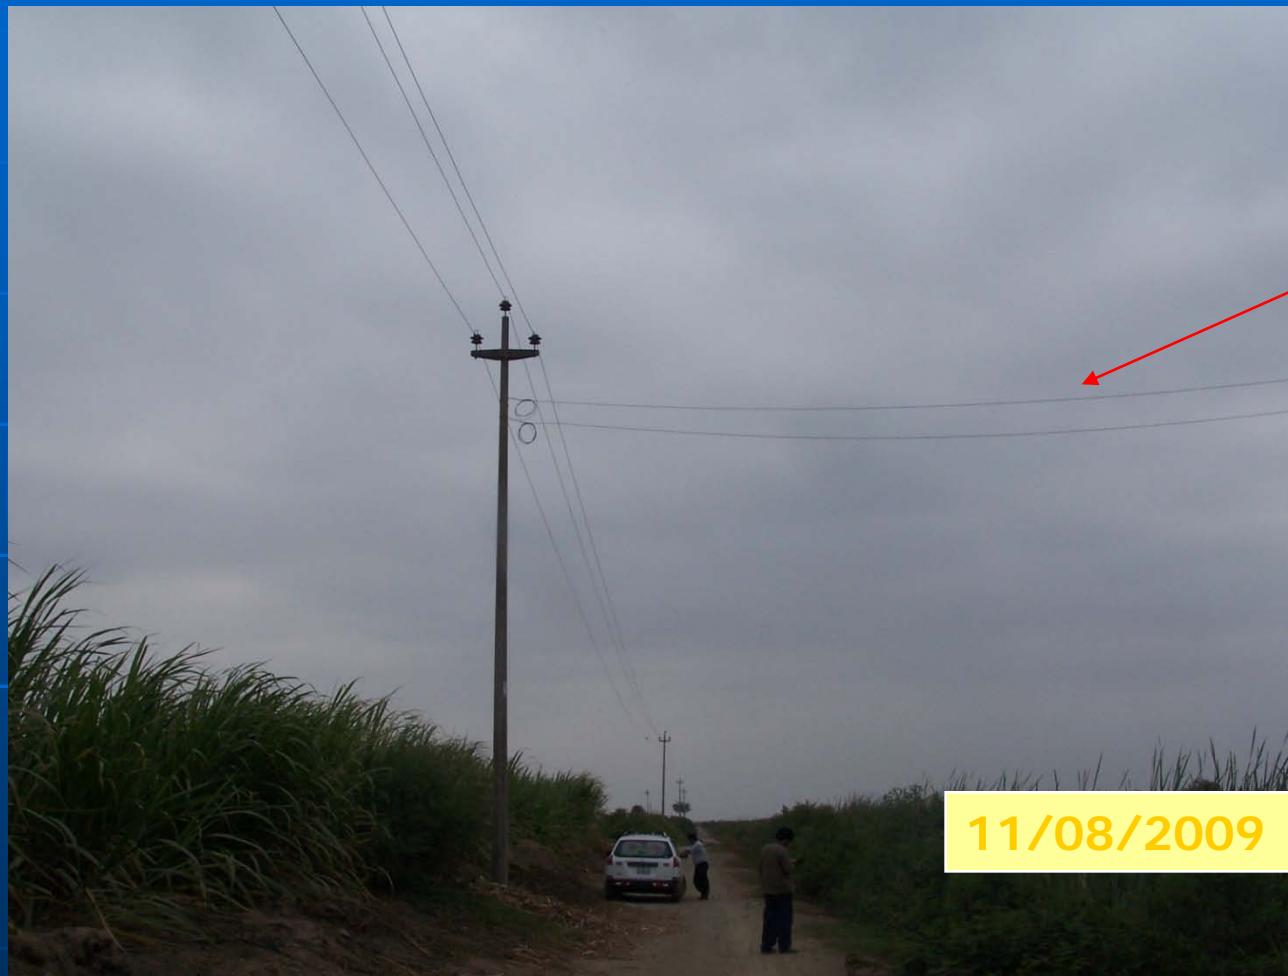
ELECTRIFICACIÓN CP EUREKA- LAMBAYEQUE

Punto de conexión en red de terceros – Haciendo caso omiso la factibilidad otorgada

Obra ejecutada por la Municipalidad de Lambayeque y el MEM, a conectarse en redes de terceros.

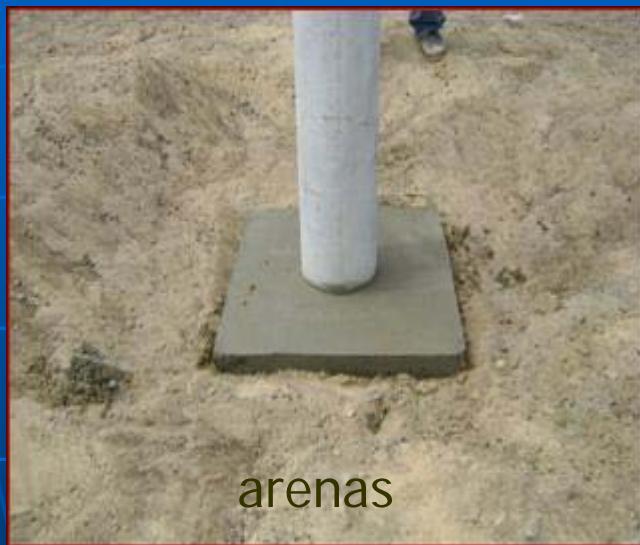
Cimentación de Poste –(Obra PSE
Pomalca-Tumán-Cayaltí)- FONER

No utilización de cimentación en zonas que por el tipo de suelo son necesarios. (caso suelos finos, arenas con alto contenido humedad)

arenas

- El empleo de estudios de suelos para determinar el empleo de las cimentaciones en los postes, según el tipo de suelo.
- Reconocimiento de las cimentaciones en la tarifa.

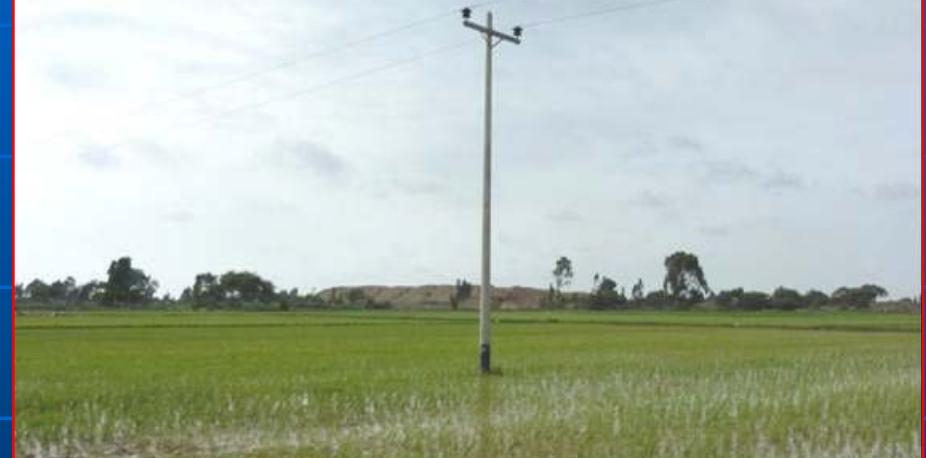
Redes MT 22.9 kV Caserios Chacupe Bajo y Pomape- La Victoria

Cimentación No Adecuada Poste en Sembrío de Arroz

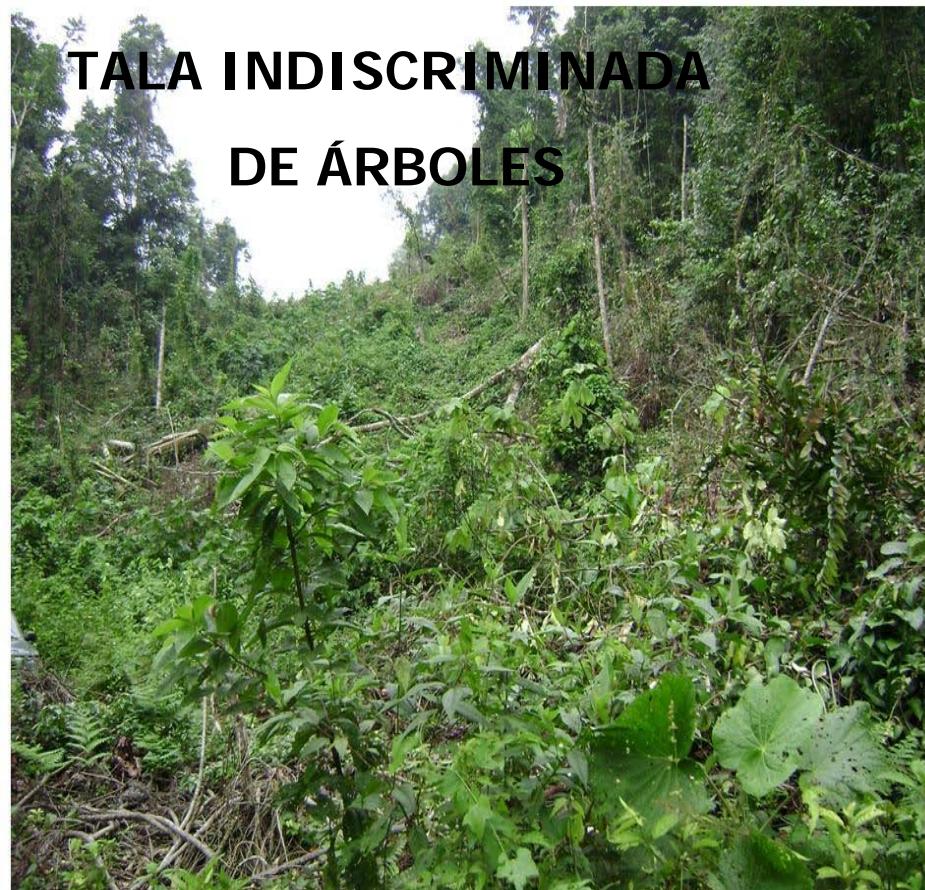
Problema.- Selección de tipo de postes sin considerar la accesibilidad de la zona; primero, originan la tala indiscriminada de árboles para llevar los postes por las zonas inhóspitas y lo otro la exposición de accidentes que podrían ocurrirse en el mismo traslado. Por ejemplo, la ejecución del PSE Nuevo SEASME en la zona de Jaén, donde aperturaron trochas.

TALA INDISCRIMINADA DE ÁRBOLES

Propuesta.- Seleccionar el tipo de material del poste de acuerdo a la accesibilidad de la zona de tal manera que no se atente contra el medio ambiente y la integridad física de las personas.

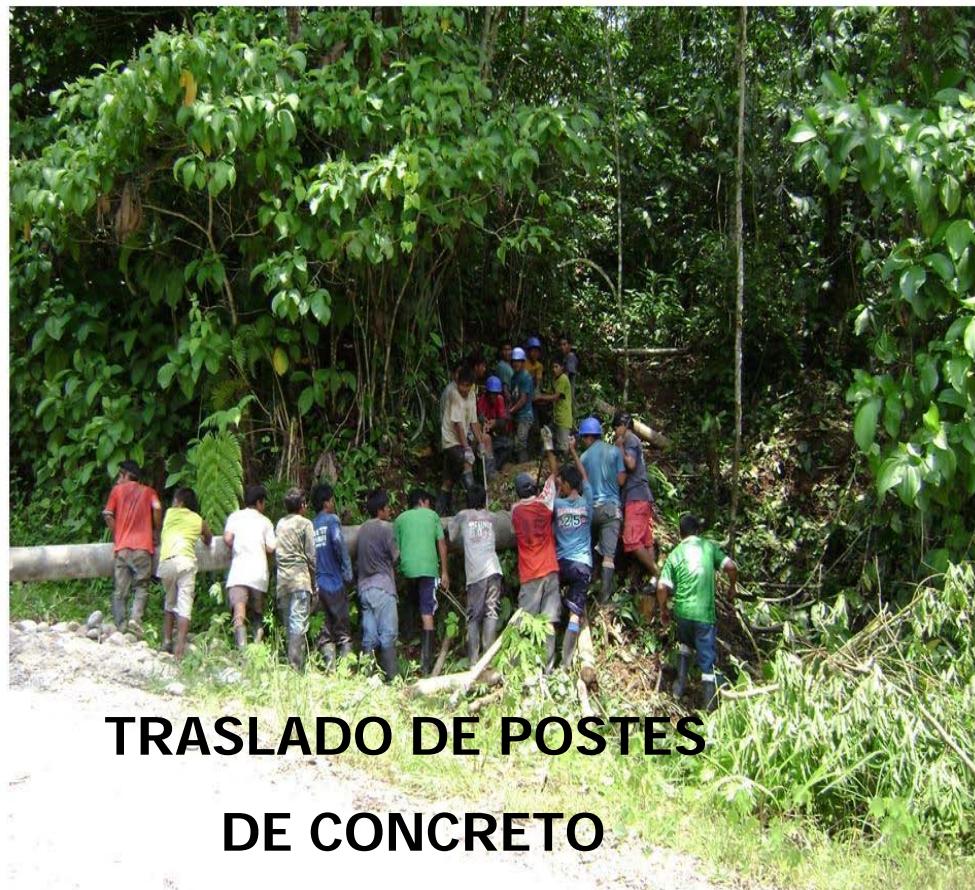
PSE NUEVO SEASME

TRASLADO DE POSTES DE CONCRETO
