# **Problemática de calidad de suministro en los sistemas eléctricos rurales”**

**Gerencia de Fiscalización Eléctrica**

Lima, enero 2010

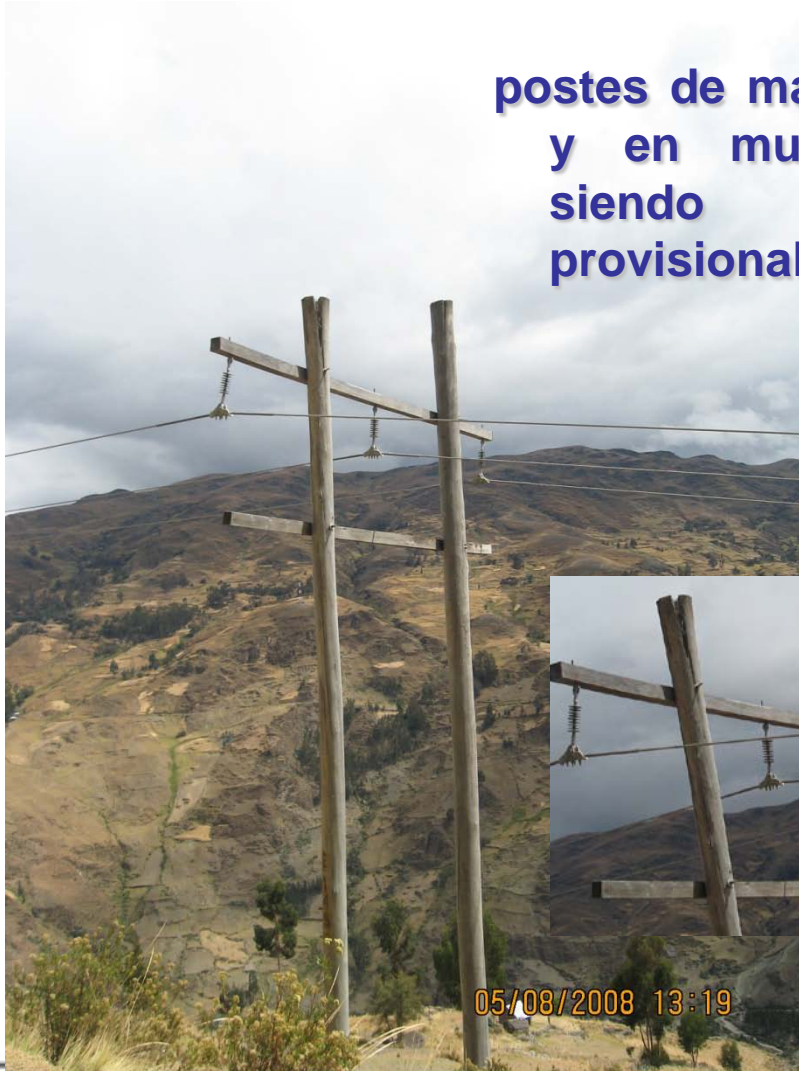
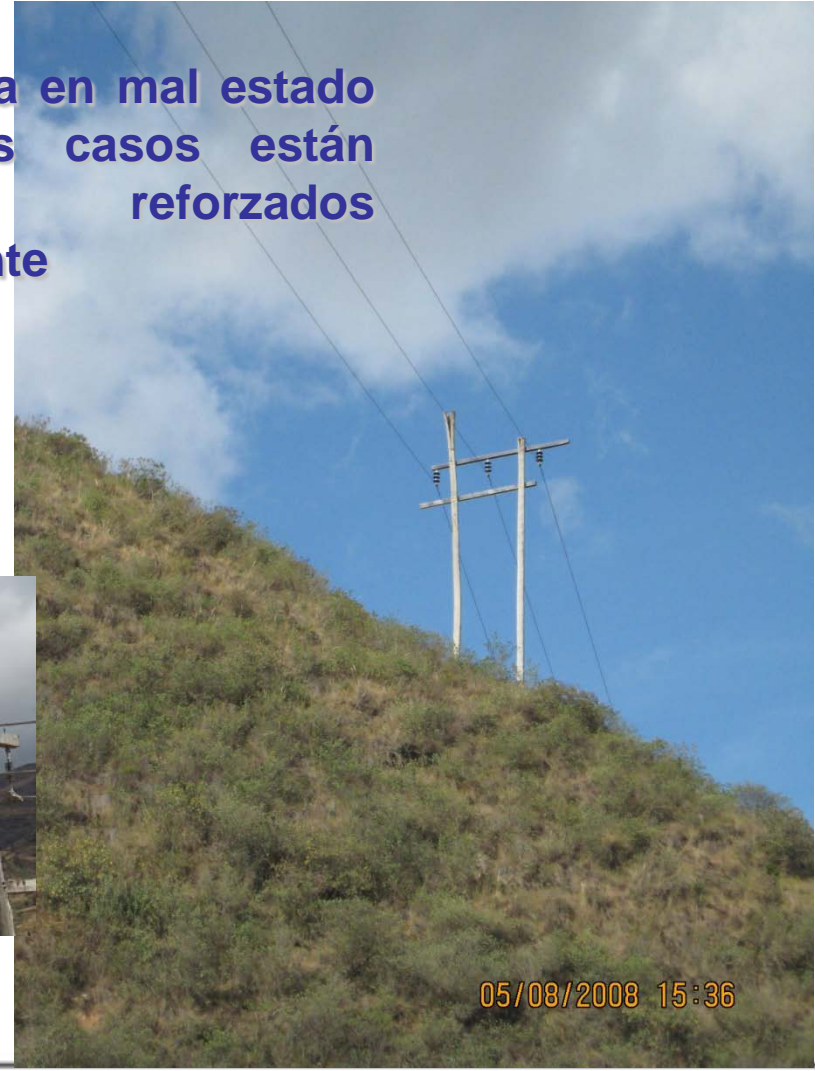
**Postes en mal  
estado falta de  
mantenimiento**

postes de madera en mal estado  
y en muchos casos están  
siendo reforzados  
provisionalmente

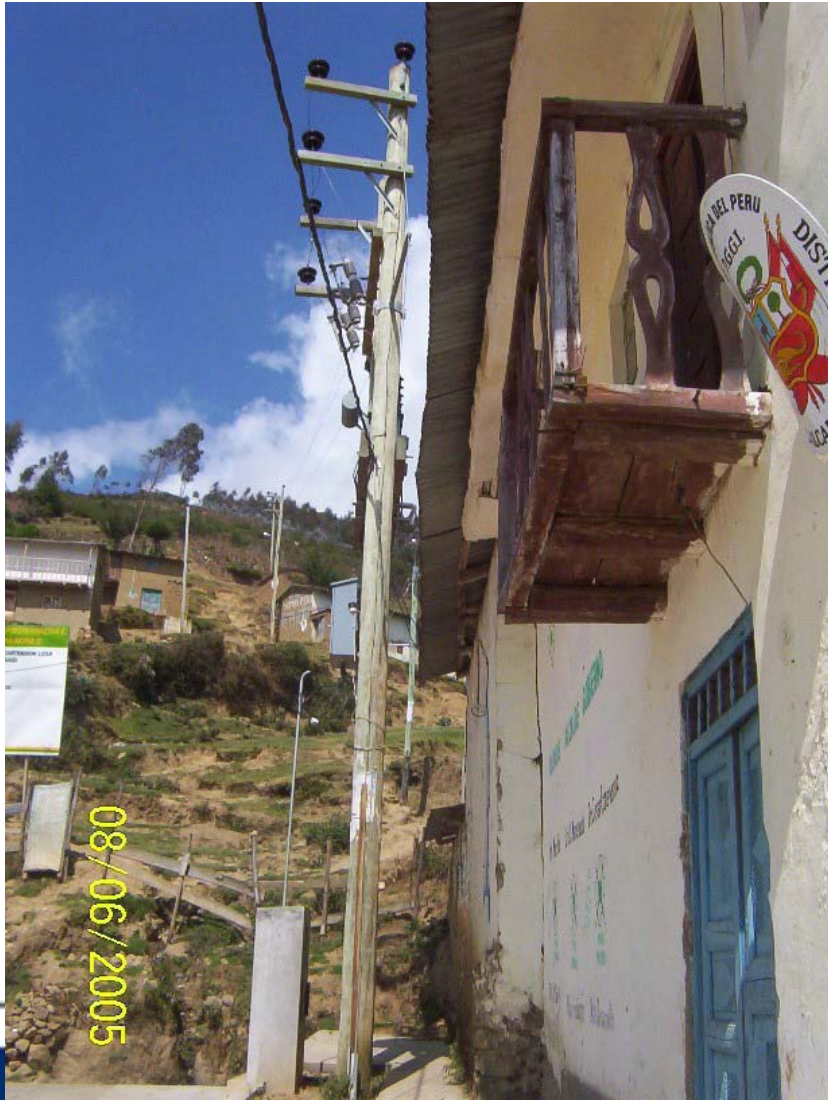
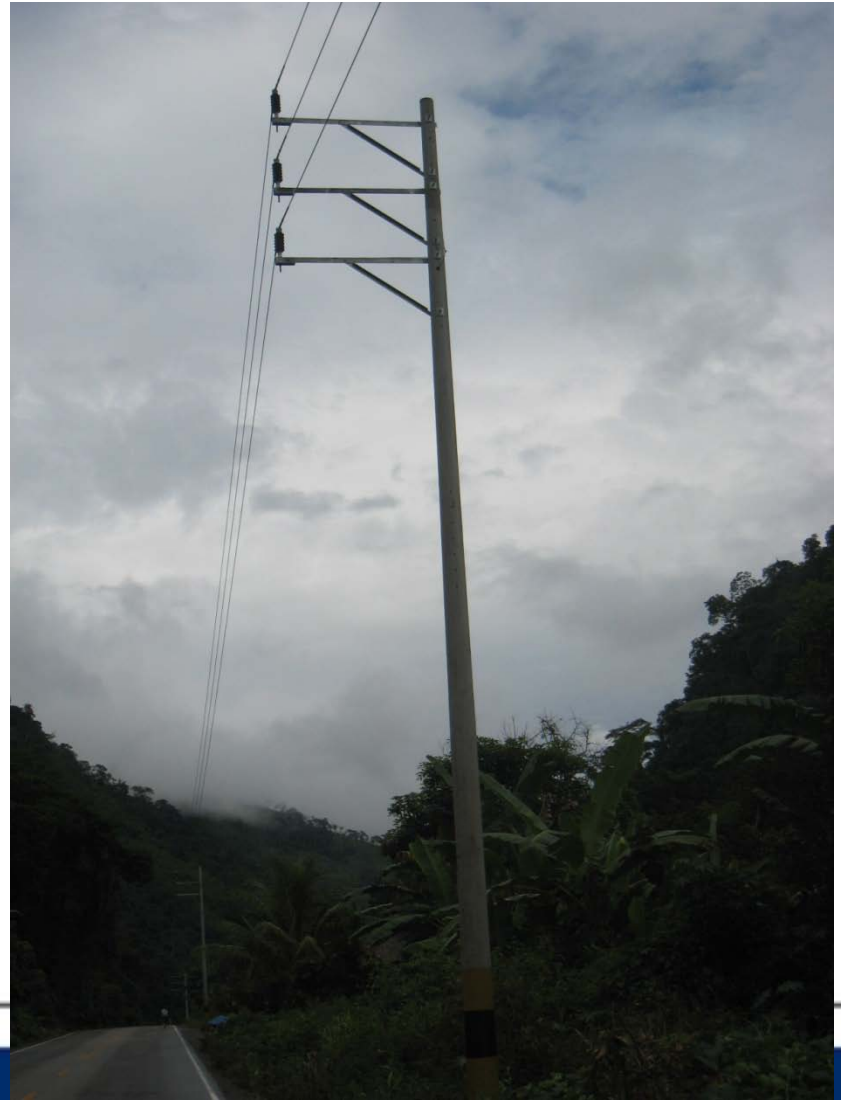
**POR INCUMPLIMIENTO DE LAS DISTANCIAS DE SEGURIDAD O EN OTROS CASOS SON INECESARIOS**

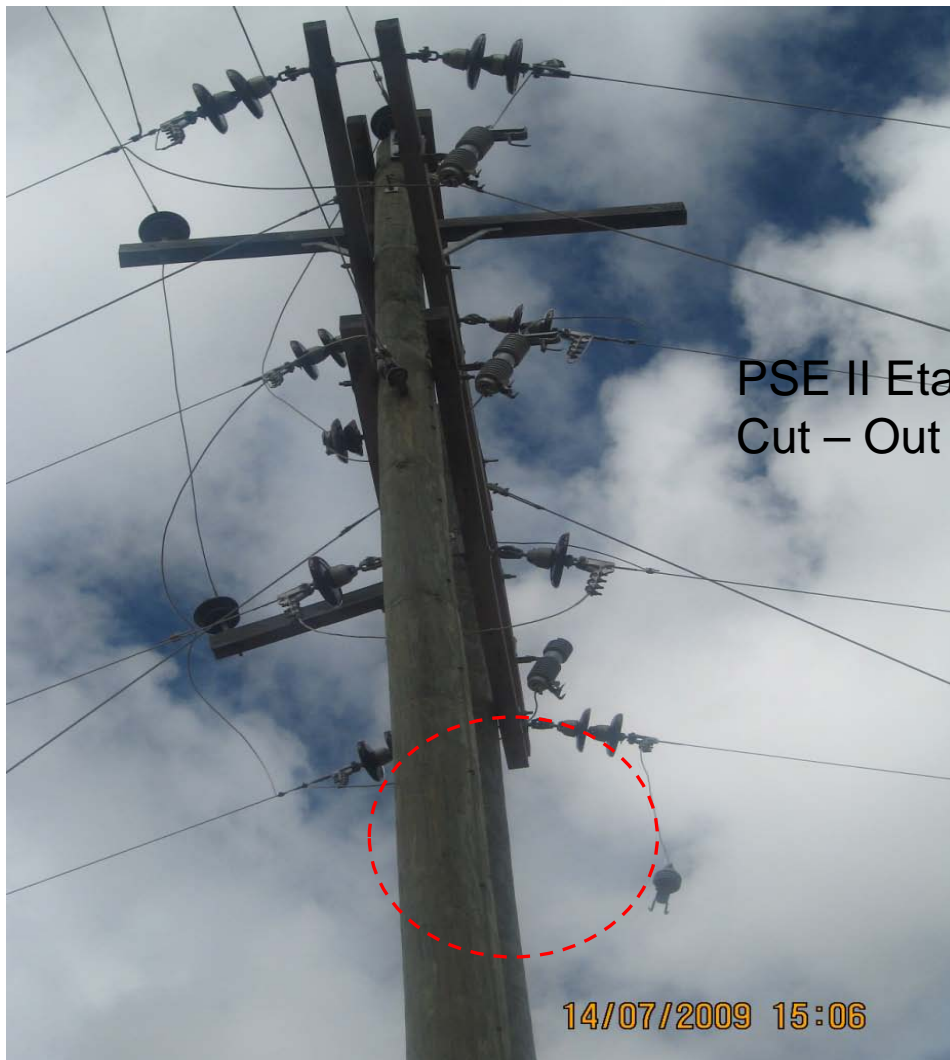
PSE II Etapa: Poste 48-PRI-I-3  
Cut – Out roto

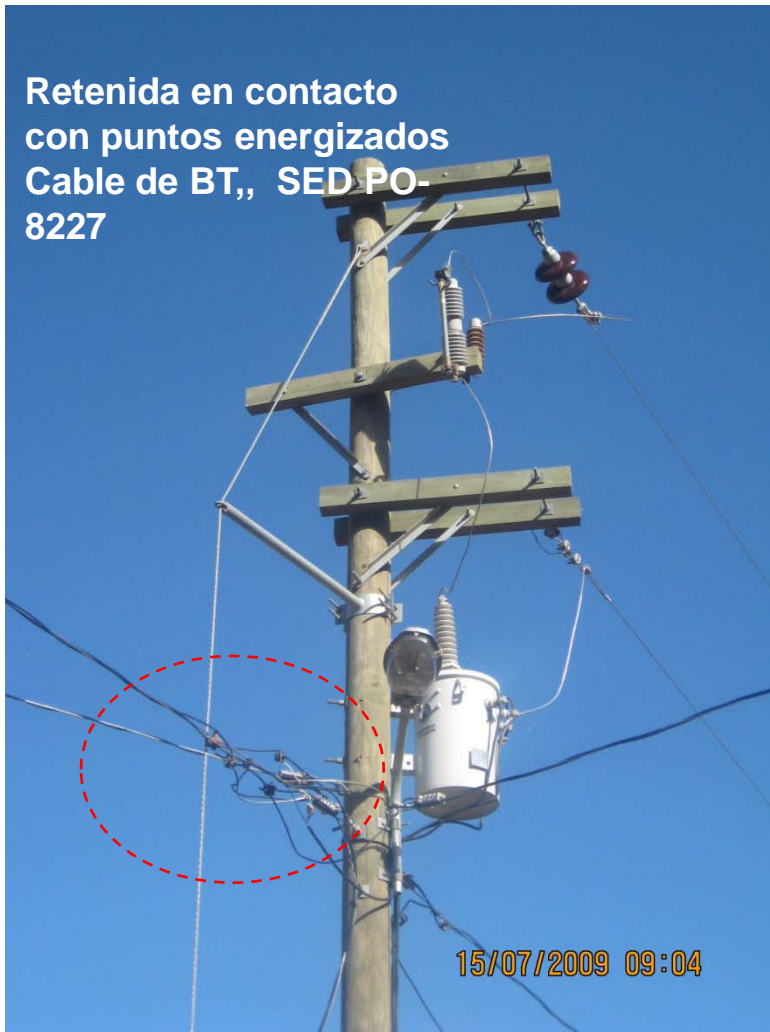
Retenida en contacto  
con puntos energizados  
Cable de BT,, SED PO-  
8227

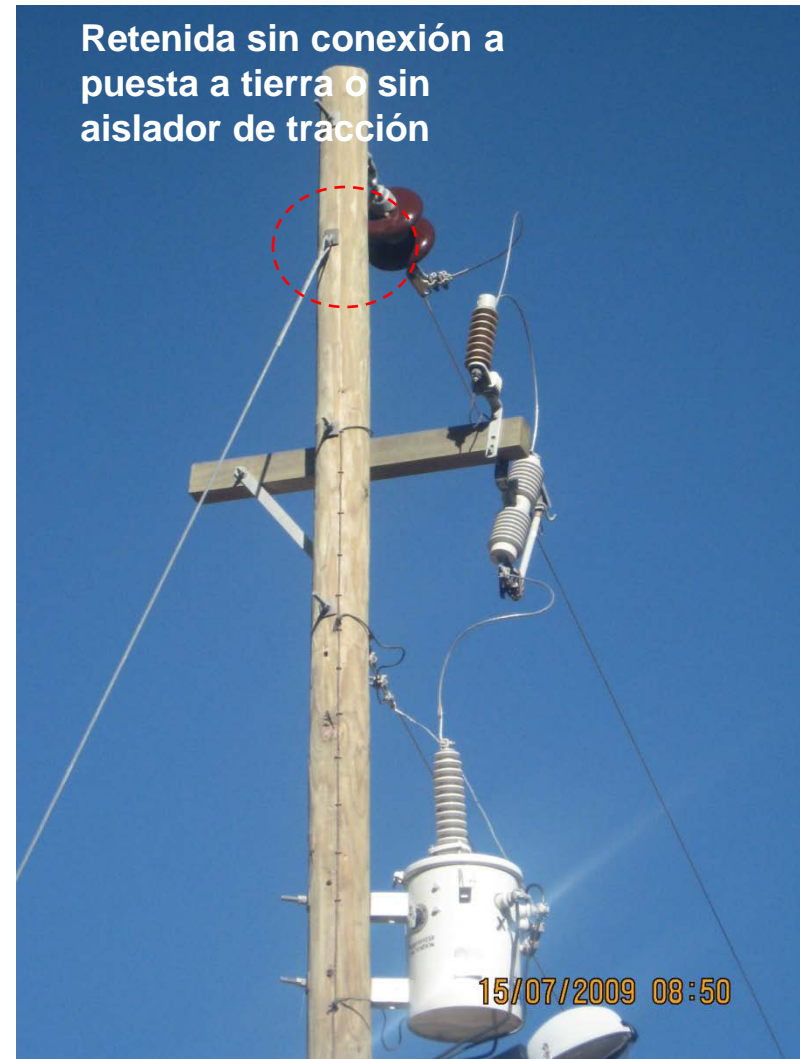
Retenida sin conexión a  
puesta a tierra o sin  
aislador de tracción

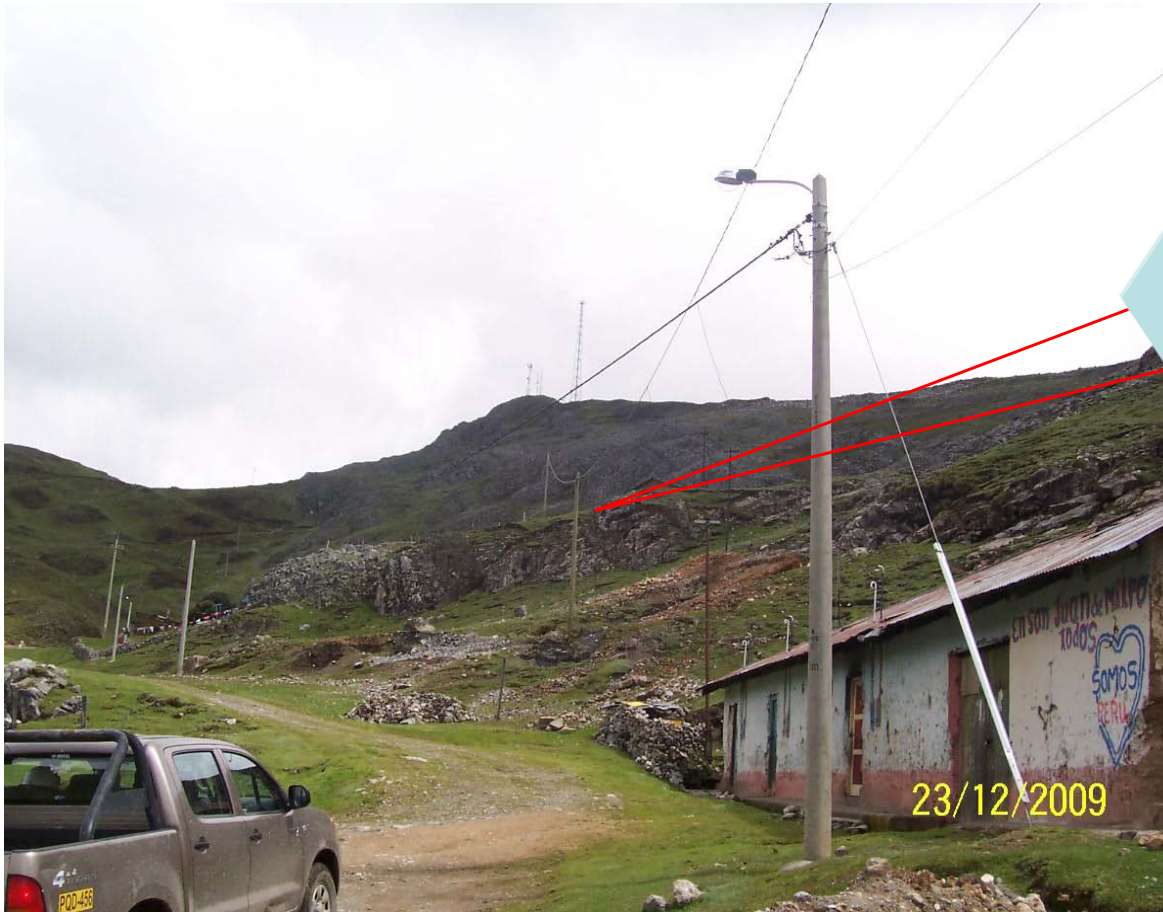
Centro poblado minero  
Con doble acometida,  
De la mina (gratuito) y de la  
Concesionaria.

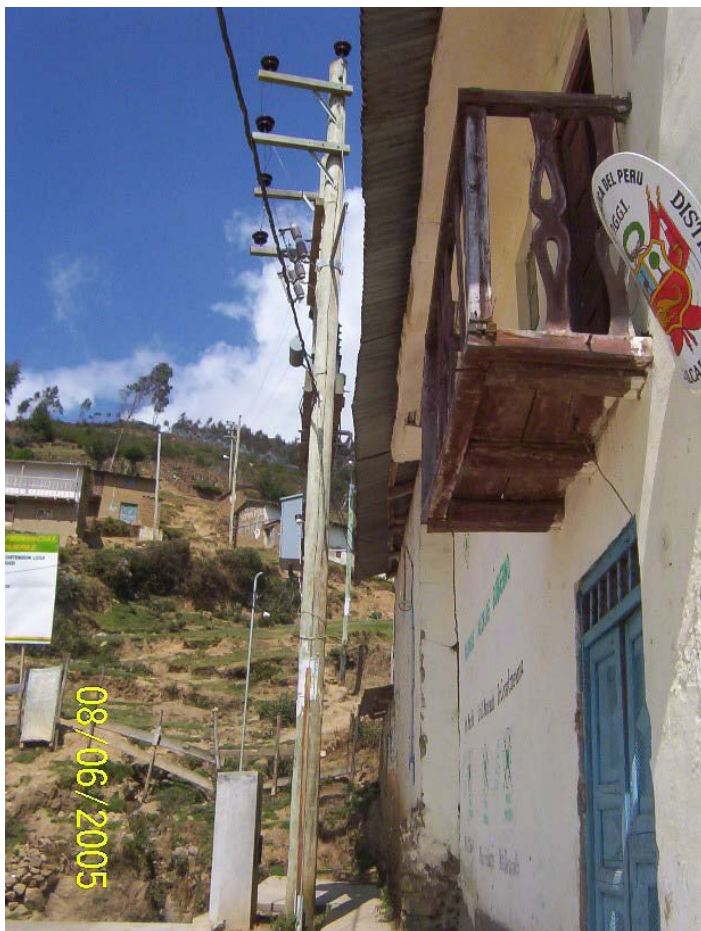
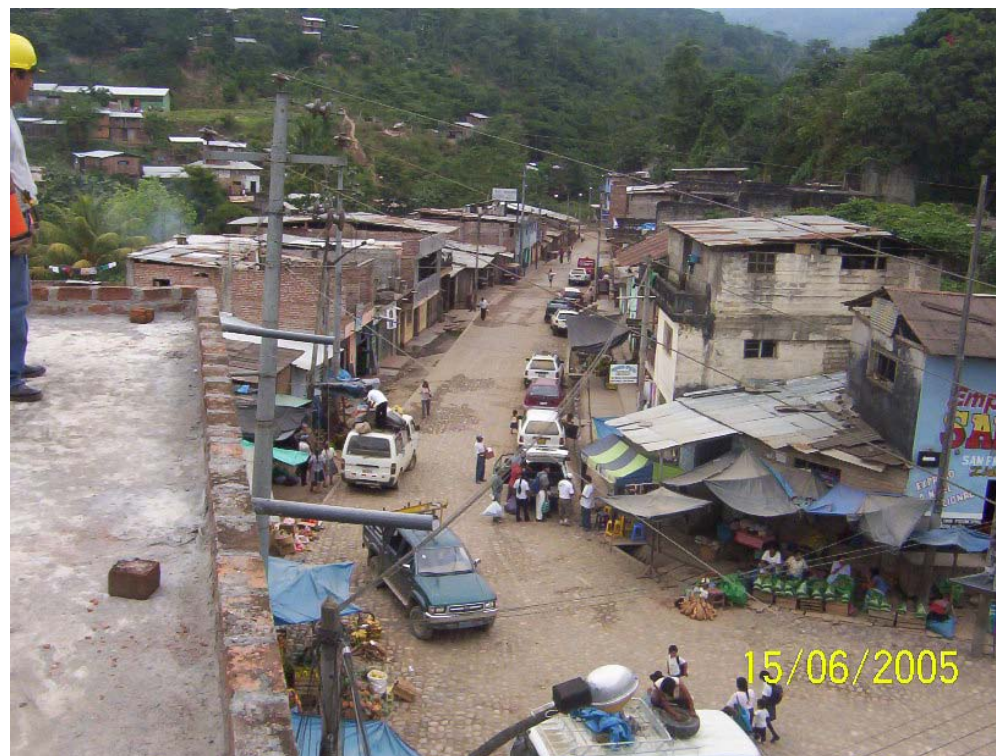
## POR INCUMPLIMIENTO DE LAS DISTANCIAS DE SEGURIDAD

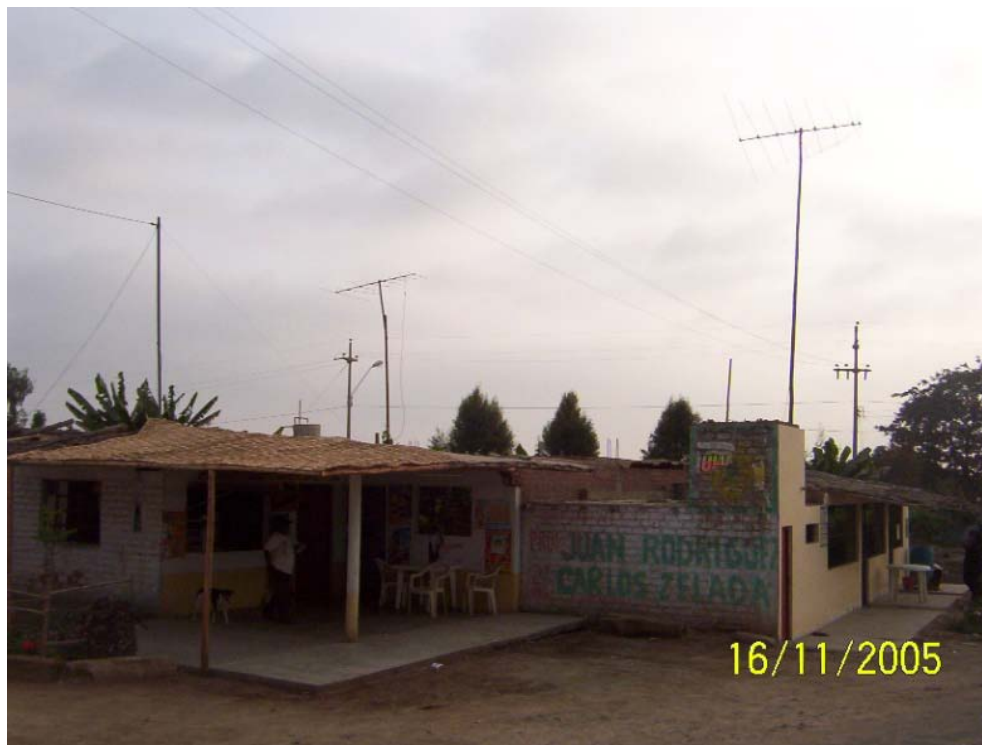
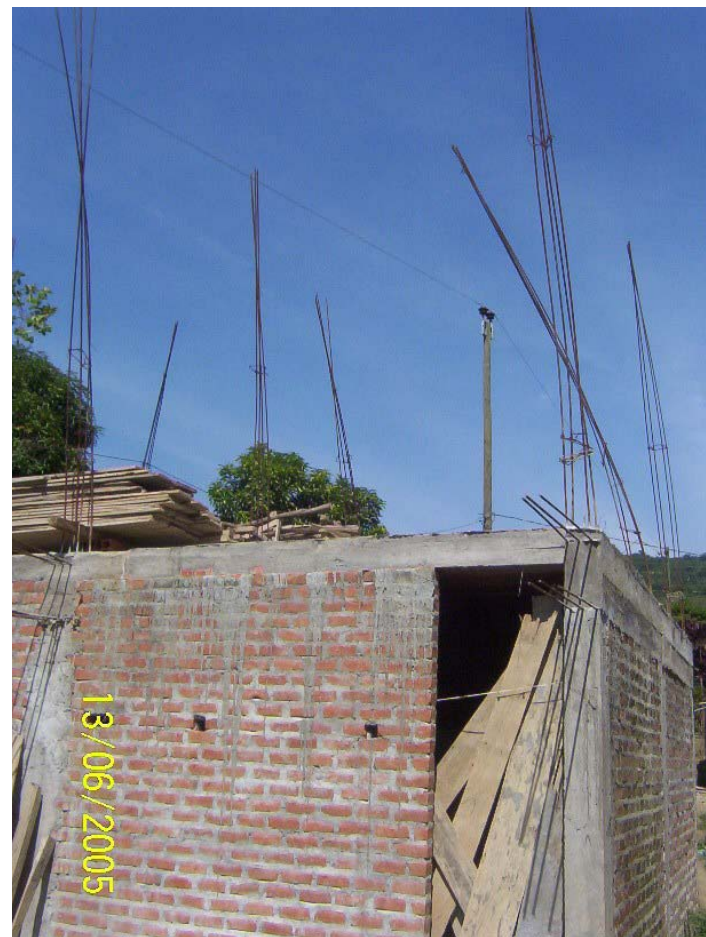
## POR INCUMPLIMIENTO DE LAS DISTANCIAS DE SEGURIDAD

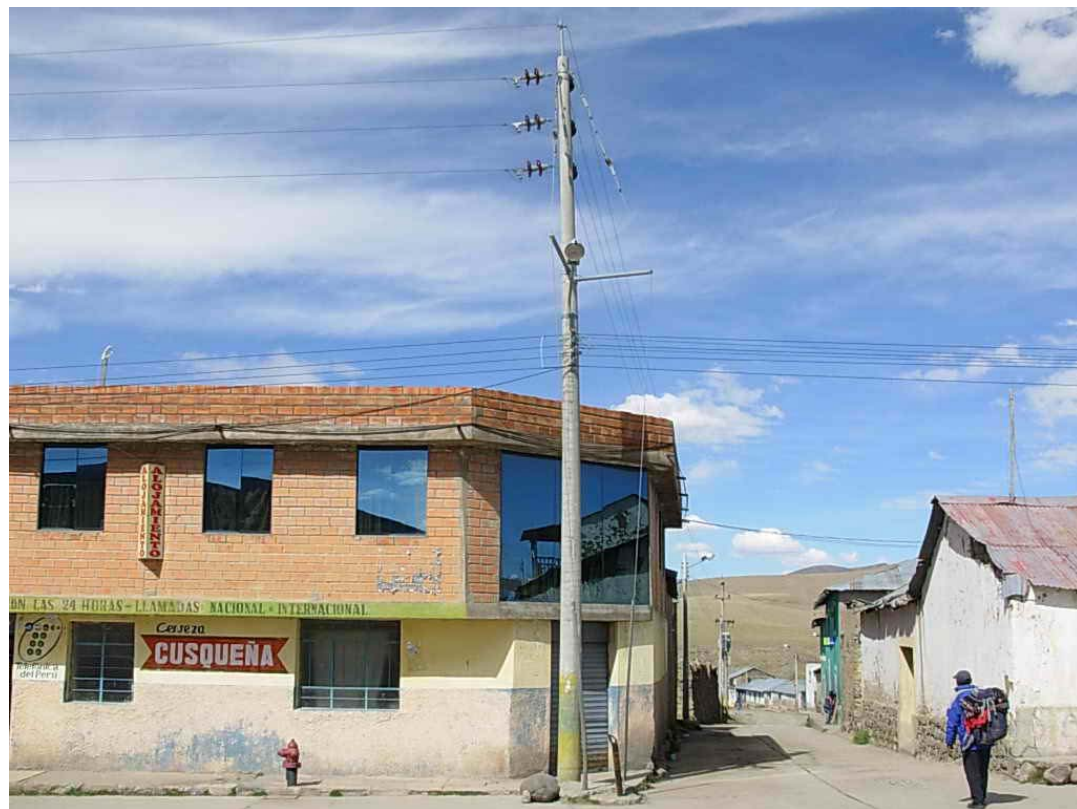
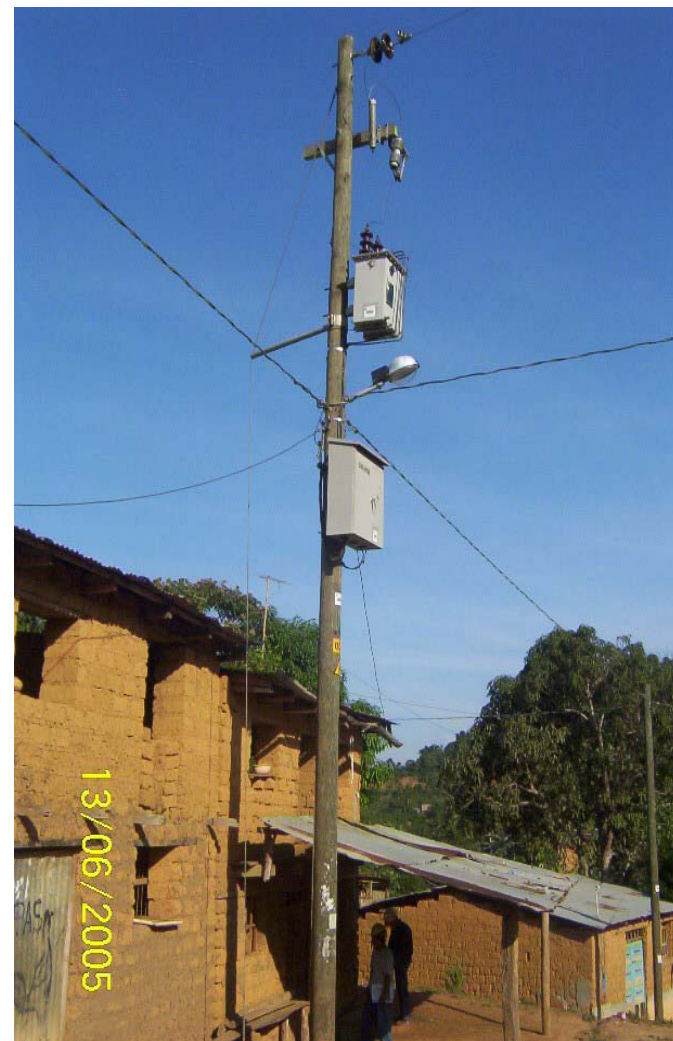
## POR INCUMPLIMIENTO DE LAS DISTANCIAS DE SEGURIDAD

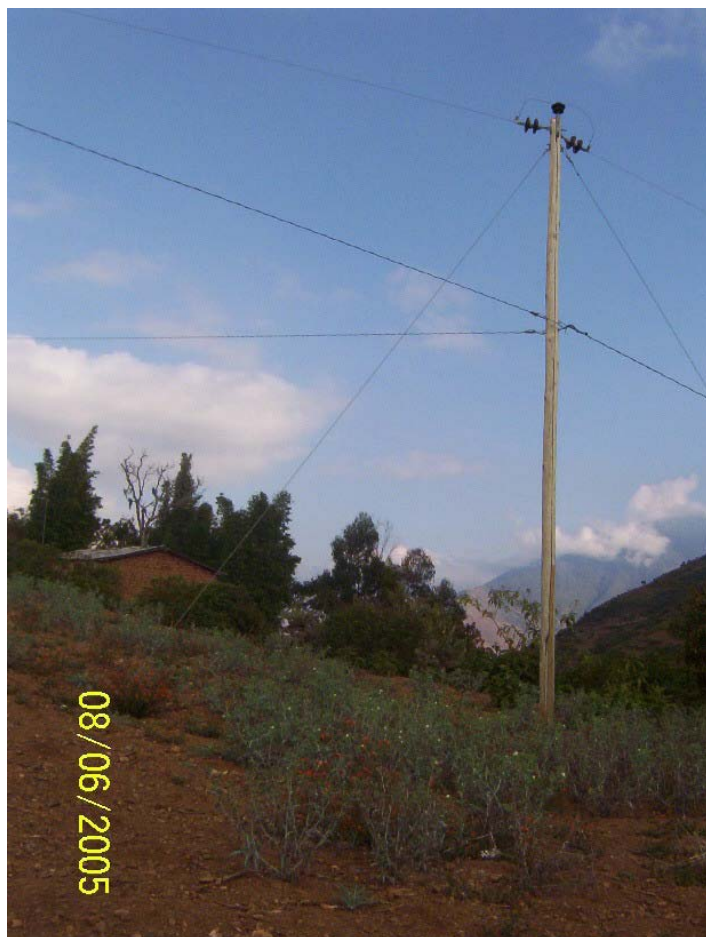
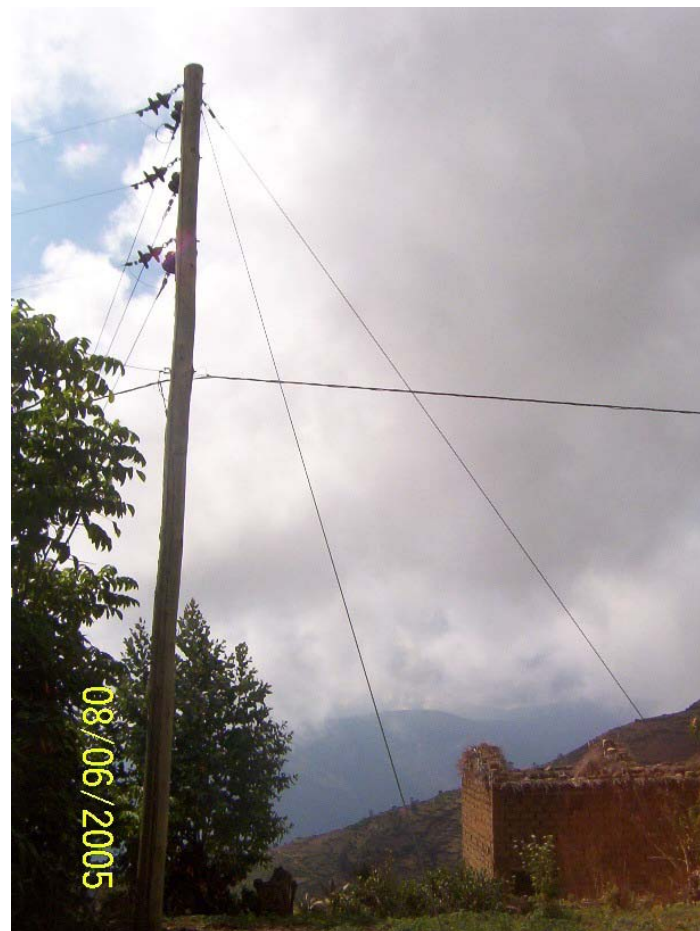
**POR FALTA DE AISLADOR EN RETENIDAS NO PUESTAS A TIERRA - 110858 -958088 -950277**
