INSPECCIÓN TÉCNICA BÁSICA DE SEGURIDAD DE DEFENSA CIVIL
Decreto Supremo N° 066-2007 PCM

INFORME DE INSPECCIÓN TÉCNICA DE SEGURIDAD EN DEFENSA CIVIL 2013

NOMBRE DE LA INSTALACIÓN: EE.SS. DE URPAY.

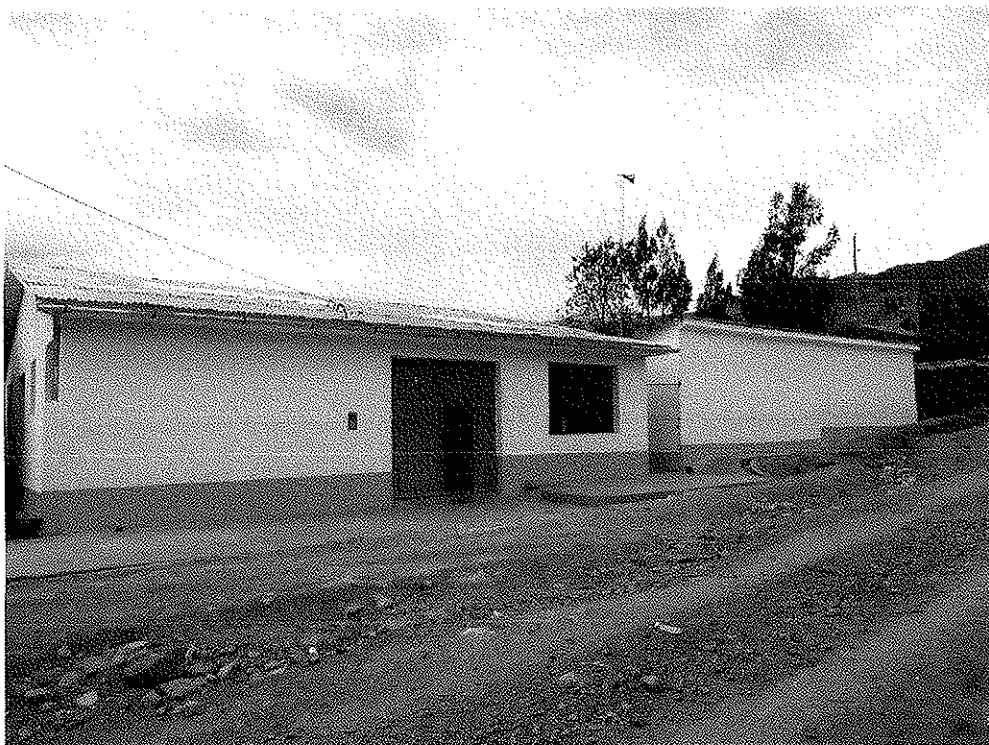
Foto 01.- fachada principal del EE.SS. "Urpay" – Urpay

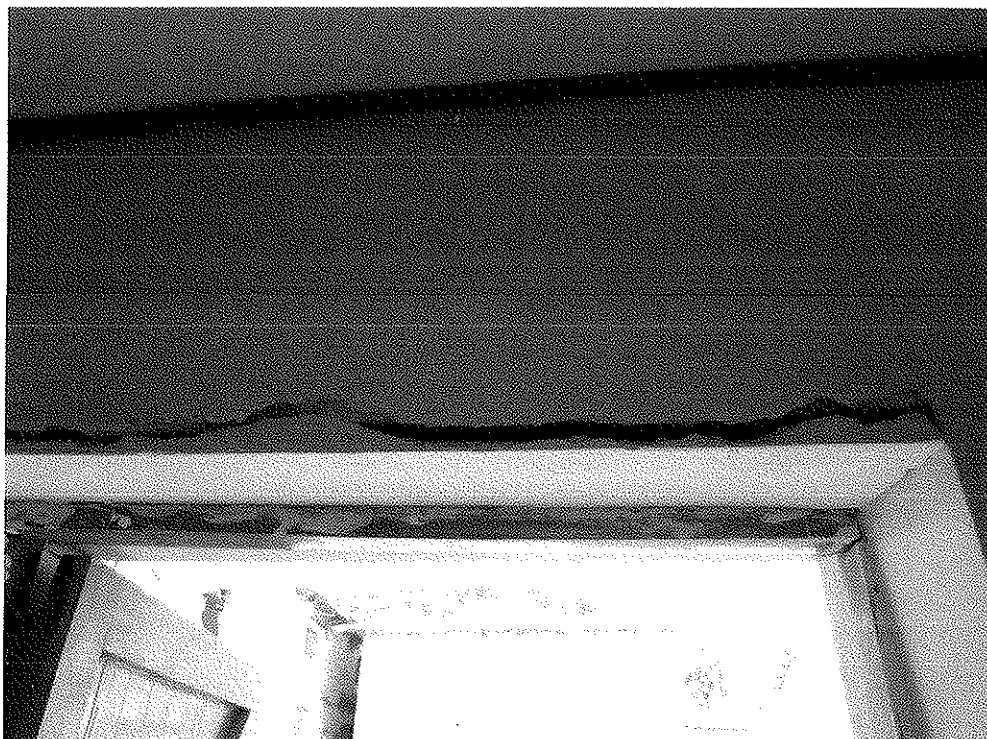
Foto 02.- fisura en el umbral de puerta del EE.SS. "Urpay"

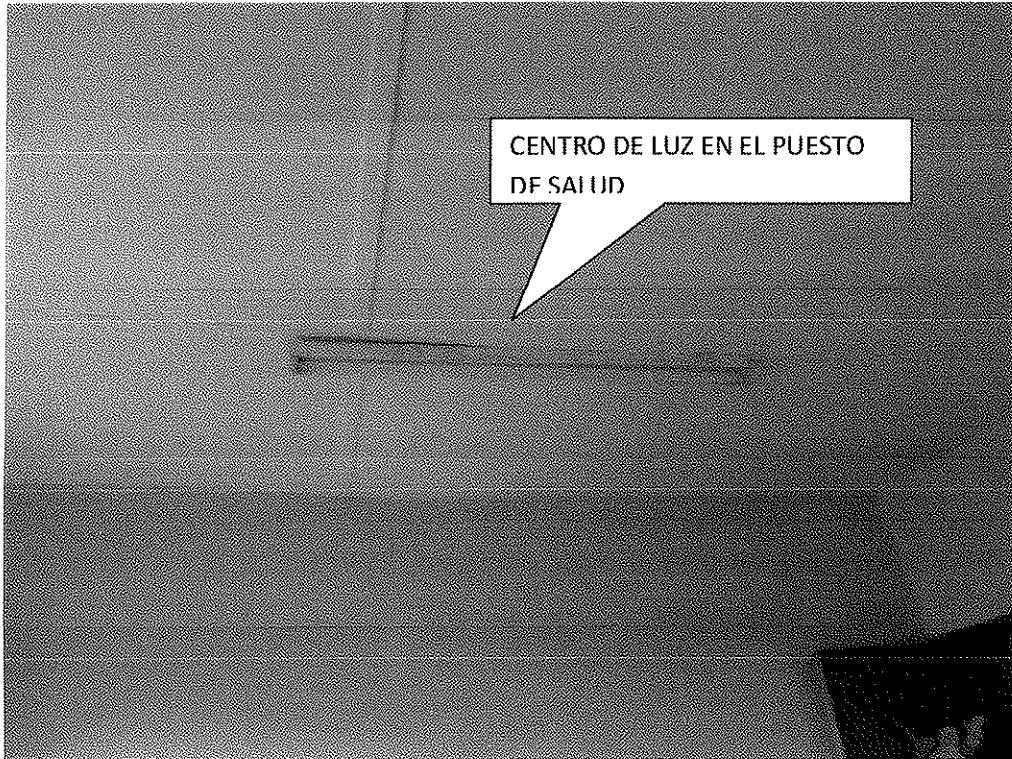
- De la inspección realizada se ha verificado que el EE.SS. recibe la energía eléctrica de la red pública del concesionario ELECTRO CENTRO AYACUCHO, mediante una cometida monofásica aérea en media tensión con su respectivo medidor, desde donde se abastece la energía a un tablero general (TG) que se encuentra empotrado en el muro, desde ahí alimentan a los centros de luz, interruptores y tomacorrientes de los ambientes existentes.
- La instalación de las redes eléctricas a los ambientes es mediante cables eléctricos por encima del cielo raso no pudiendo observar la protección de dichos cables. Los centros de luz se encuentran con soquets y las salidas de las cajas rectangulares se encuentran en algunos casos de manera externa de modo que puede ser una fuente de riesgo.

Foto 03.- Centros de luz en los ambientes del EE.SS

- Asimismo se observa que el tablero general y distribución esta empotrado en el muro. Falta la señalización del tablero de distribución, leyenda de los circuitos.
- No cuenta con pozo a tierra.

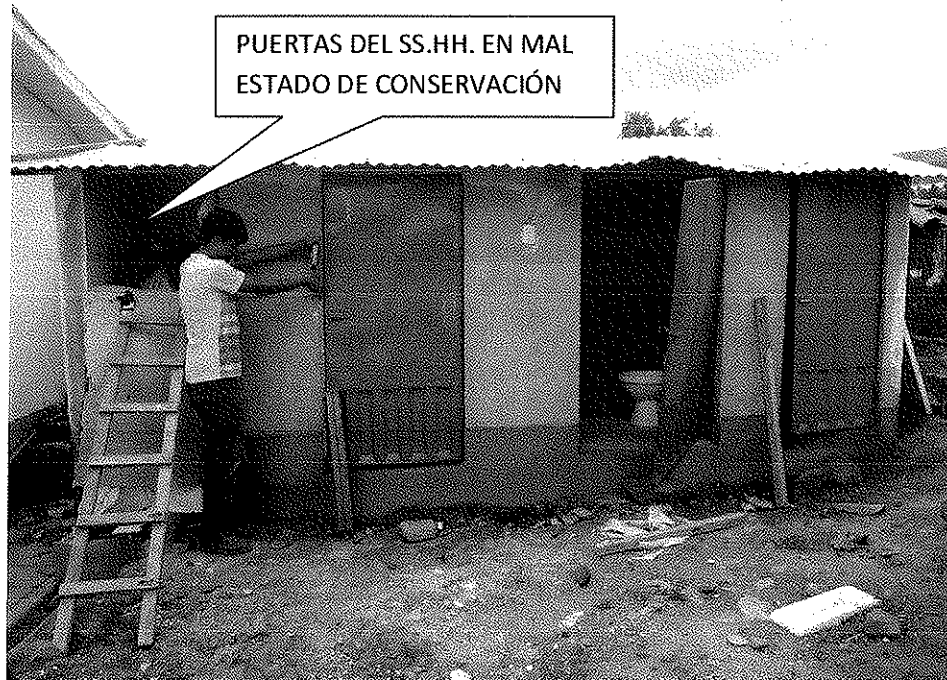
- El servicio higiénico existente no se encuentra en adecuadas condiciones.
- El área de construcción presenta un desnivel poco considerable de 0.5 m de diferencia entre este y oeste.
- Presenta cerco perimétrico de manera parcial pues la parte posterior ha sido donada recientemente.

Foto 04.- SS.HH. en regular esta de conservación.

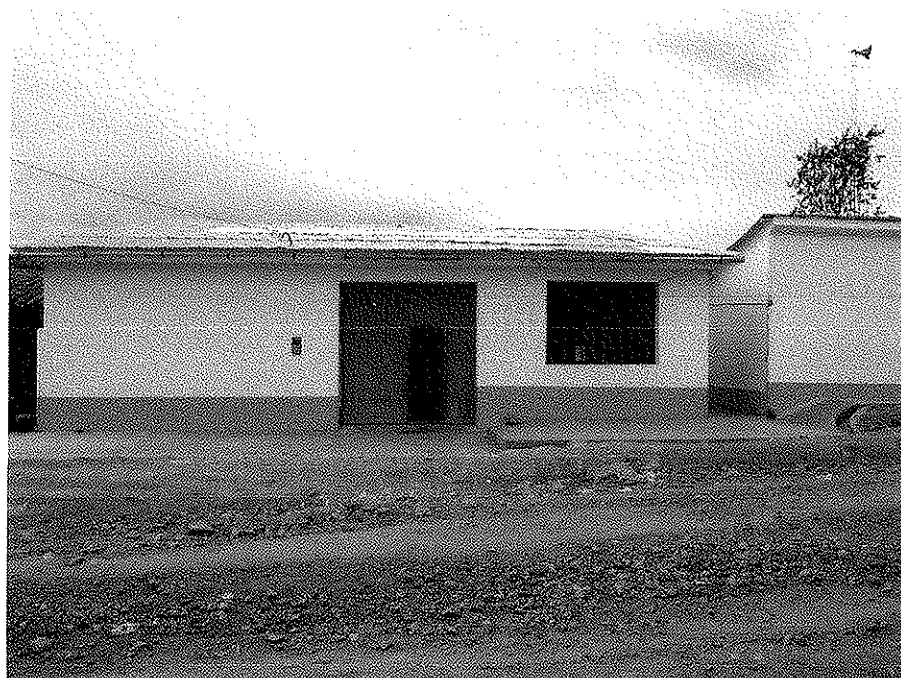
- El EE.SS.de salud de "Urpay", en todos sus ambientes, se encuentran en regular estado de conservación, ya que periódicamente cuentan con un presupuesto para resanar algunas deficiencias existentes en el exterior de la estructura de la edificación. La cobertura es de calamina.
- Se observó que los ambientes cuentan con puertas de diferentes dimensiones de una hoja todas se abren hacia adentro con un giro de 90°, esto CONTRAVIENE a la norma técnica de diseño para EE.SS. Tipo I-1.

Foto 05.- Parte exterior del EE.SS. la cual ha sido resanada y repintada hace poco tiempo.

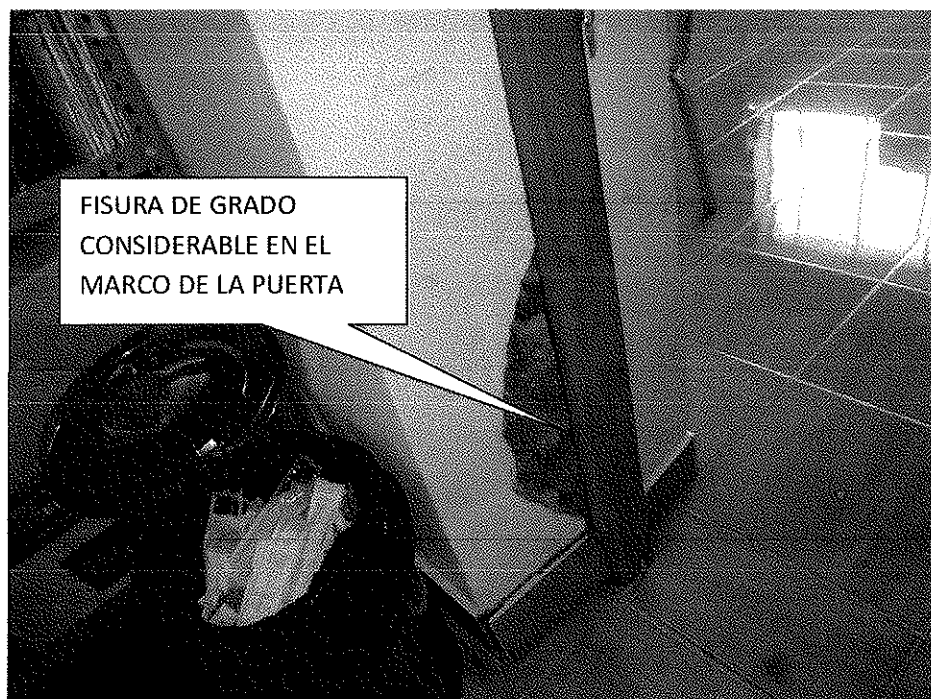
Foto 06.- Fisura y rotura del revestimiento de yeso en algunas puerta del EE.SS.

- En la inspección realizada se verifico que el EE.SS. se encuentran con deficiencias técnicas de construcción, tales así que muchas rajaduras en las paredes han sido resanadas superficialmente la cual no es conveniente.
- Existen canaletes para la derivación de aguas pluviales, pero no en la totalidad del establecimiento.
- El cielo raso que tiene el EE.SS. se encuentra en regular estado de conservación.

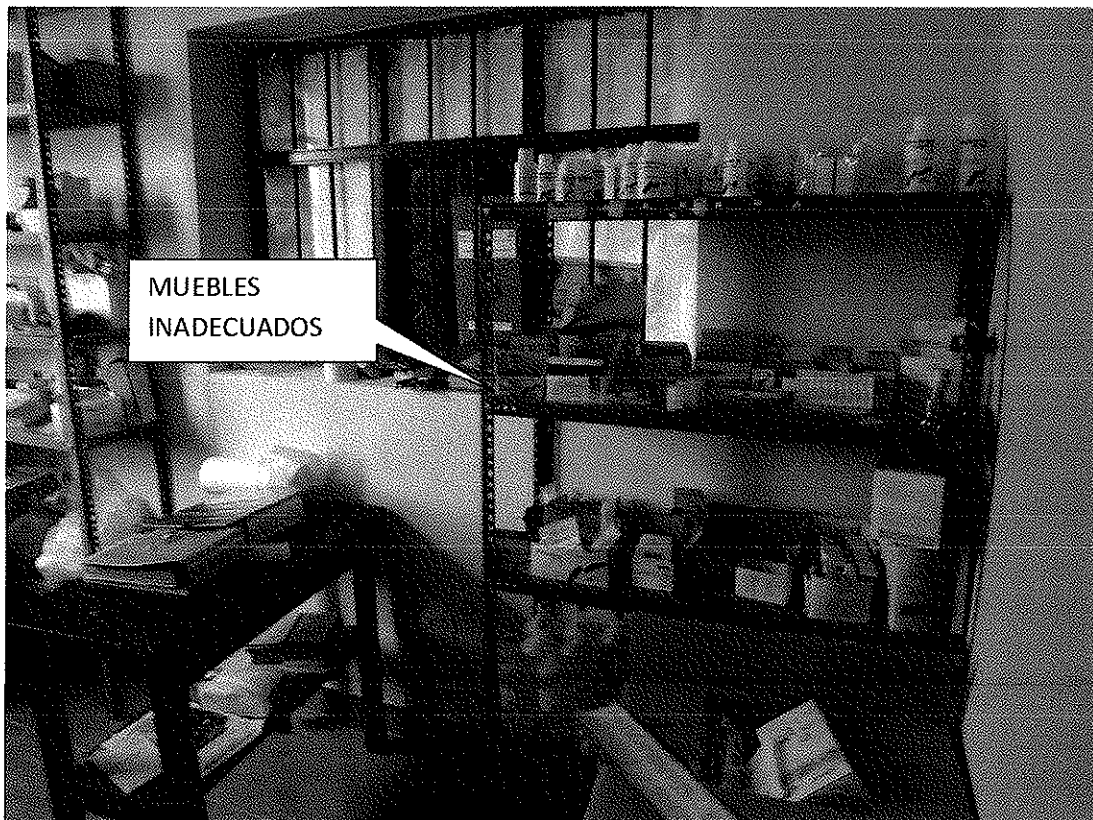
Foto 07.- Muebles inadecuados para guardar los medicamentos.

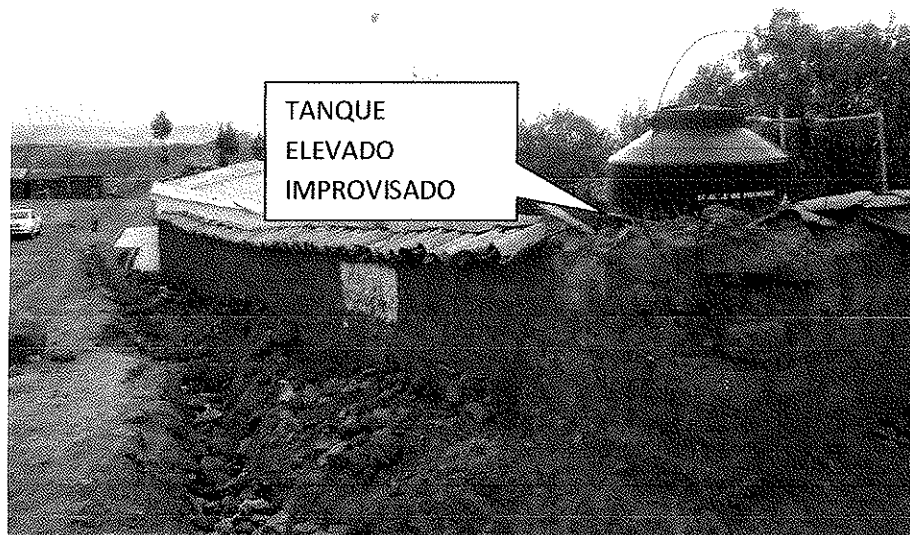
Foto 08.- Tanque elevado instalado de manera provisoria.

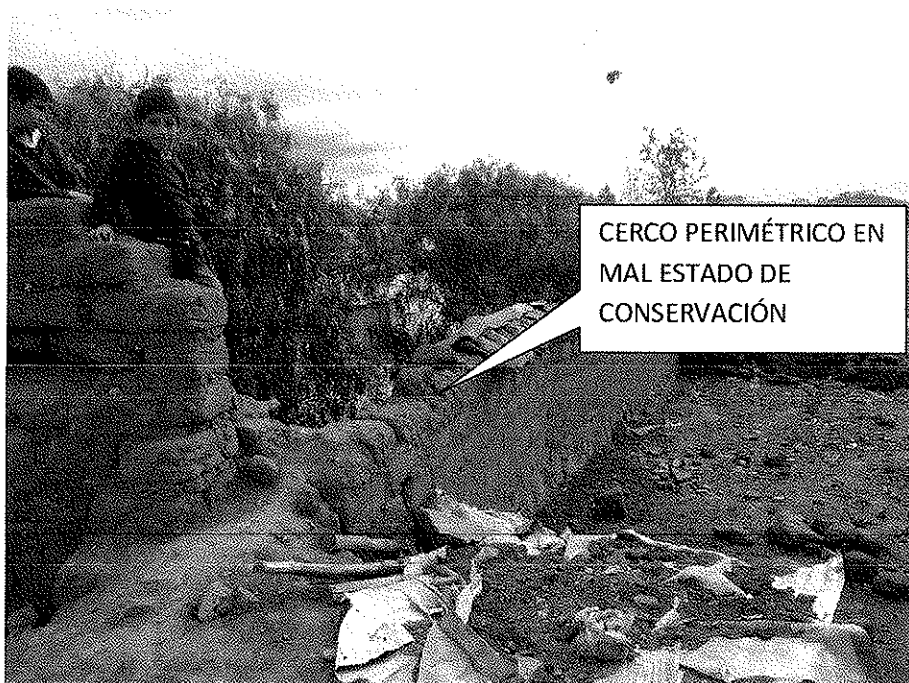
Foto 09.- cerco perimétrico con riesgo de colapsar.

- El cerco perimétrico existente no se encuentra en adecuadas condiciones debido a la inclemencia climática y las lluvias de verano que son intensas.

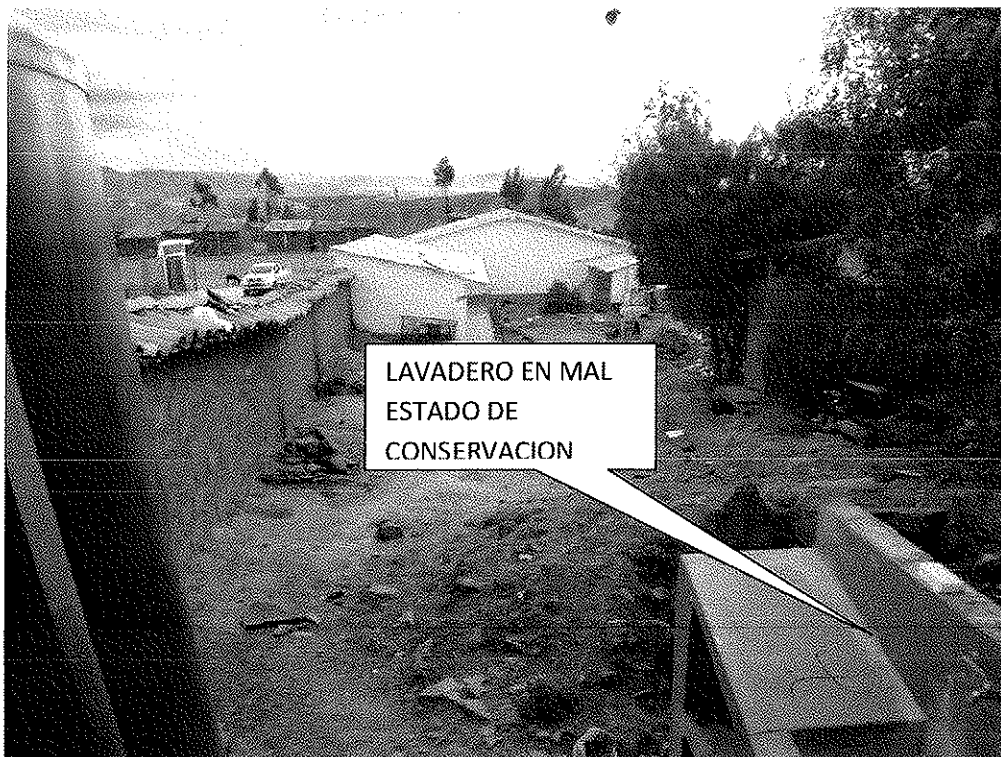
Foto 10.- Lavadero y letrina en pésimo estado de conservación.
