Taller de Acompañamiento – PI2024: Tramo III

Implementación del Compromiso 06 – ACCIÓN 2: DISEÑO

“Acciones de control para la disminución de accidentes de tránsito en zonas escolares”

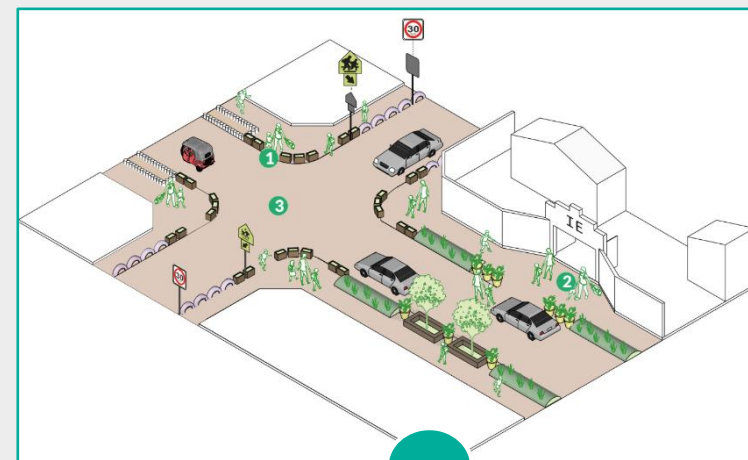
Los elementos segregadores son continuos y están en buen estado.

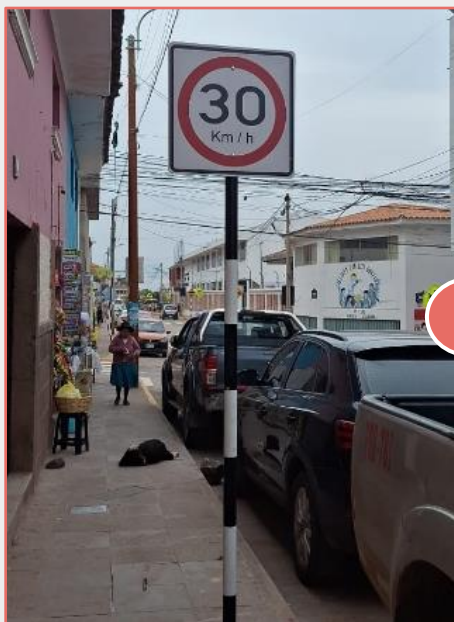
Señales Verticales

Hay señales de velocidad en buen estado en la cuadra anterior y posterior al ingreso en ambos sentidos.

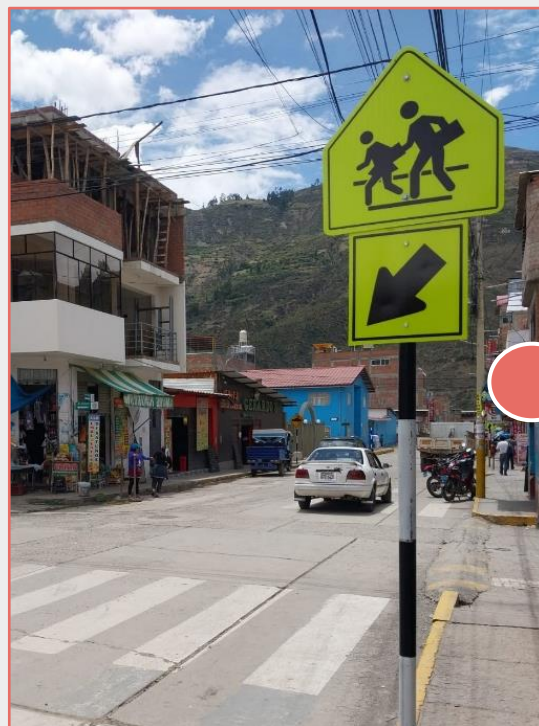
Hay señales de zona escolar en buen estado en la cuadra principal, anterior y posterior en ambos sentidos.

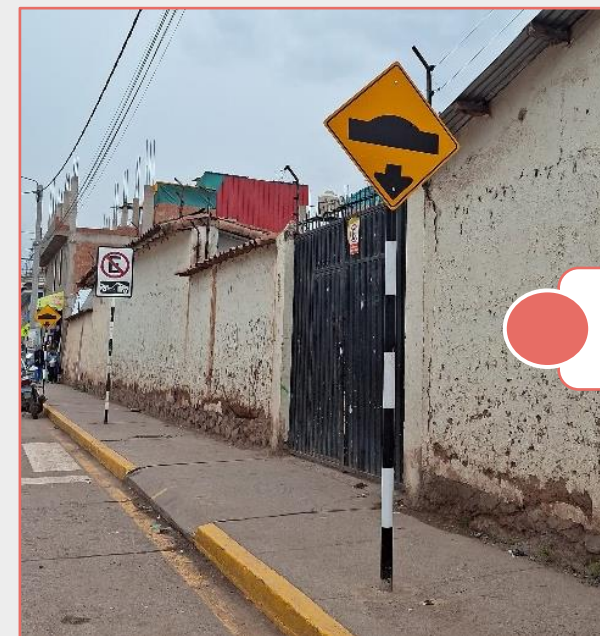
Hay señales de reductores en buen estado en la cuadra principal, anterior y posterior en ambos sentidos.

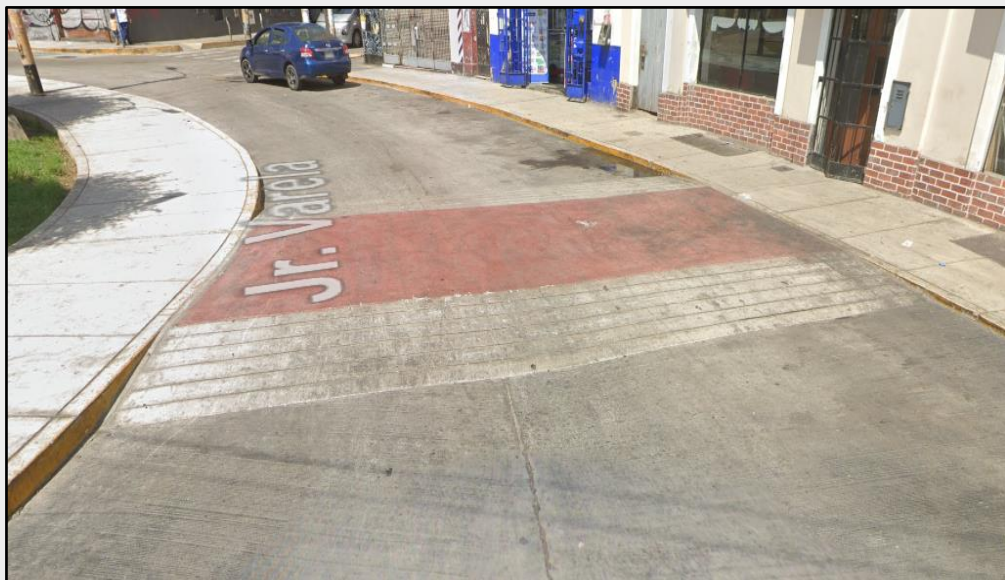
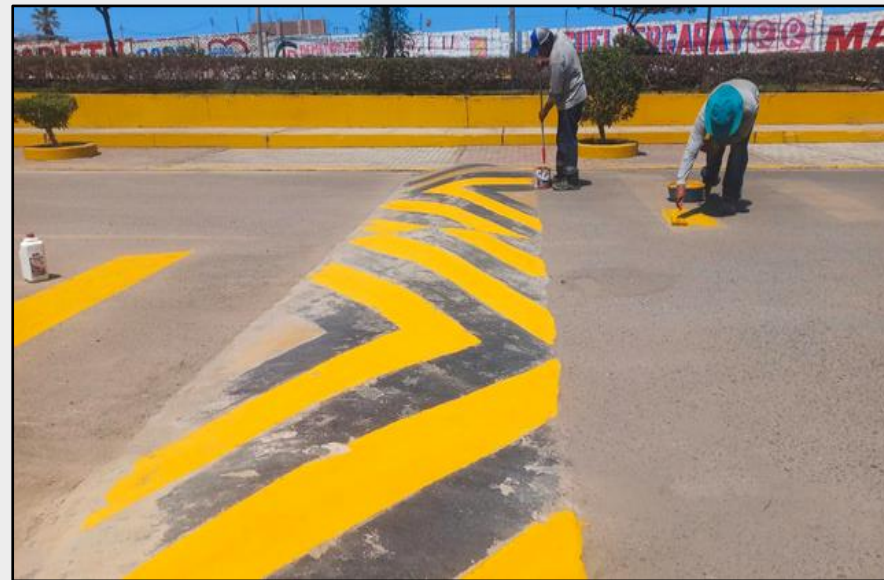
Reductores de Velocidad

Hay reductores de velocidad en buen estado antes y después del ingreso en ambos sentidos.

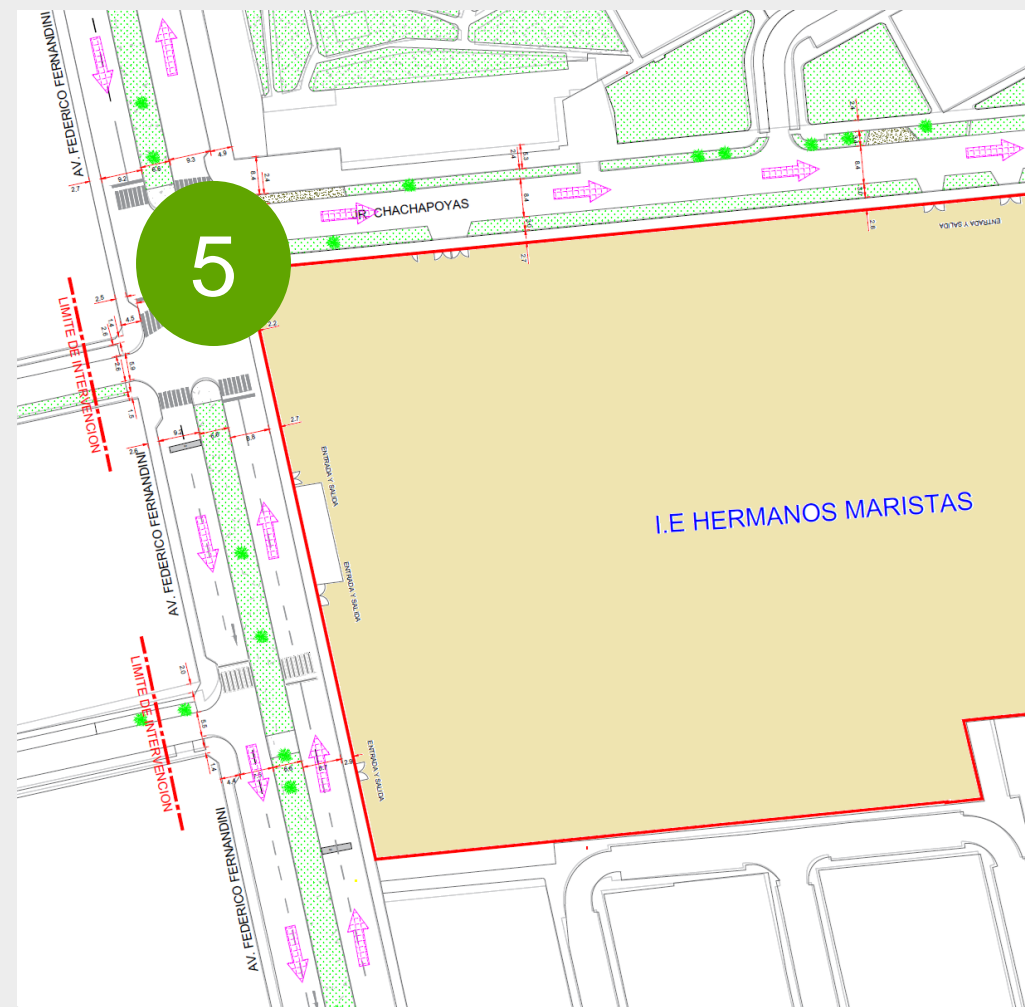
Indicar el área de intervención según los ingresos
