Taller de Acompañamiento – PI2024: Tramo III

Implementación del Compromiso 06 – ACCIÓN 3: EJECUCIÓN

"Acciones de control para la disminución de accidentes de tránsito en zonas escolares"

"Implementar o adecuar **dispositivos de control de tránsito en zonas escolares** de Instituciones Educativas de Educación Básica para el cumplimiento de los límites máximos de velocidad"

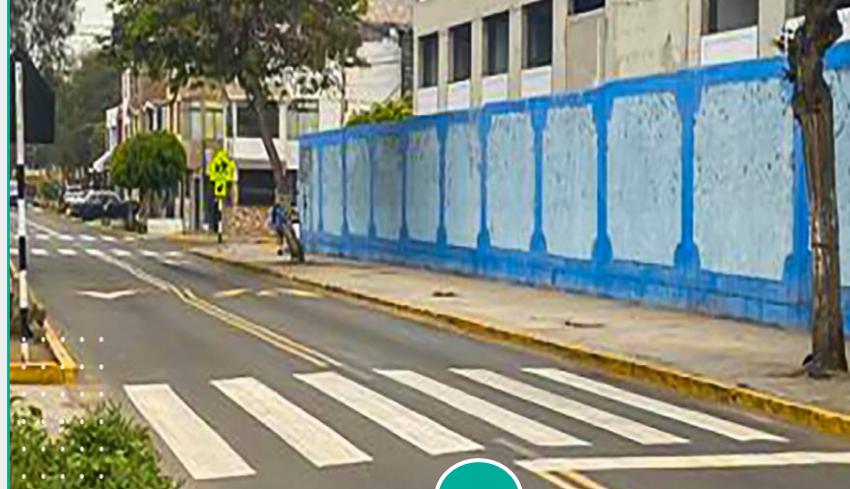
Demarcación Horizontal – Vía Pavimentada

Los cruceros peatonales están bien pintados y están presentes en todas las vías a intervenir.

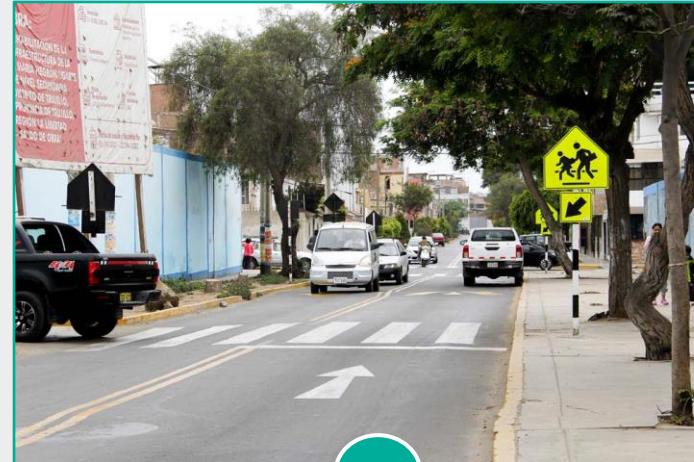
Las líneas de parada y carril están en buen estado y están presentes en todas las vías.

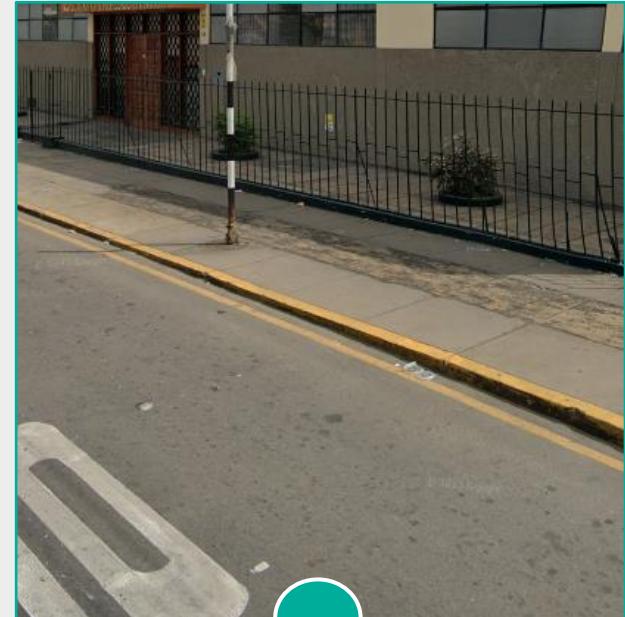
Las líneas de borde están en buen estado en todas las vías.

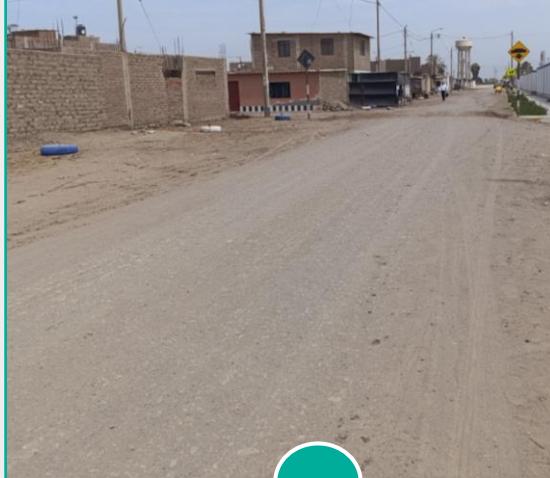
Vía No Pavimentada

La vía se encuentra afirmada, sin agujeros, ni desniveles que puedan producir caídas, ni malezas

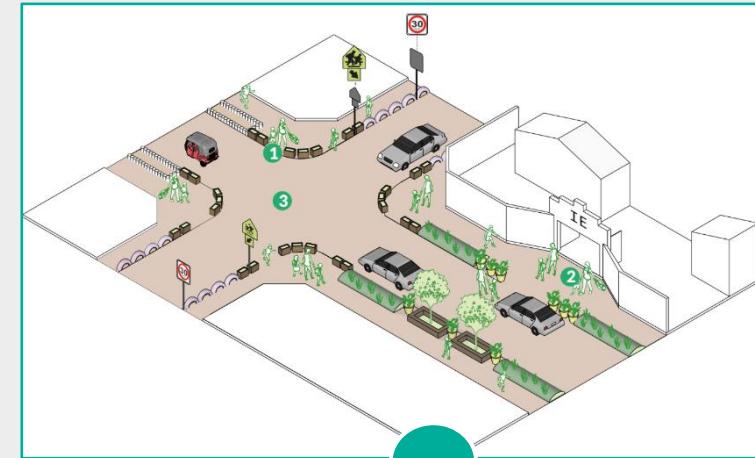
Los elementos segregadores son continuos y están en buen estado.

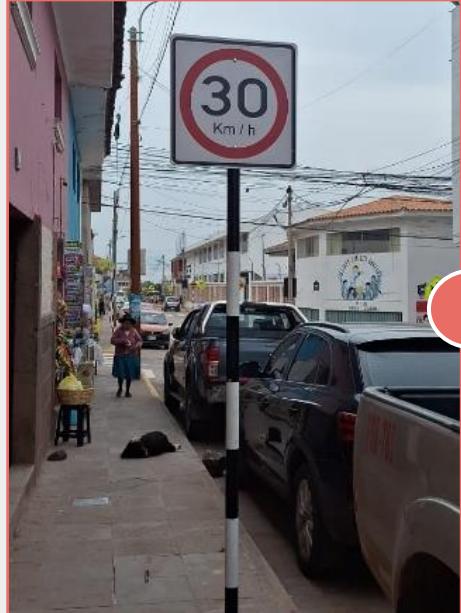
Hay señales de velocidad en buen estado en la cuadra anterior y posterior al ingreso en ambos sentidos.

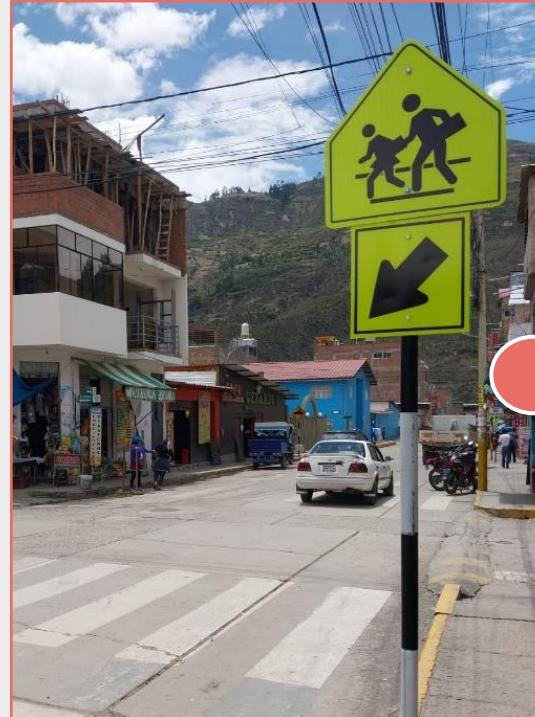
Hay señales de zona escolar en buen estado en la cuadra principal, anterior y posterior en ambos sentidos.

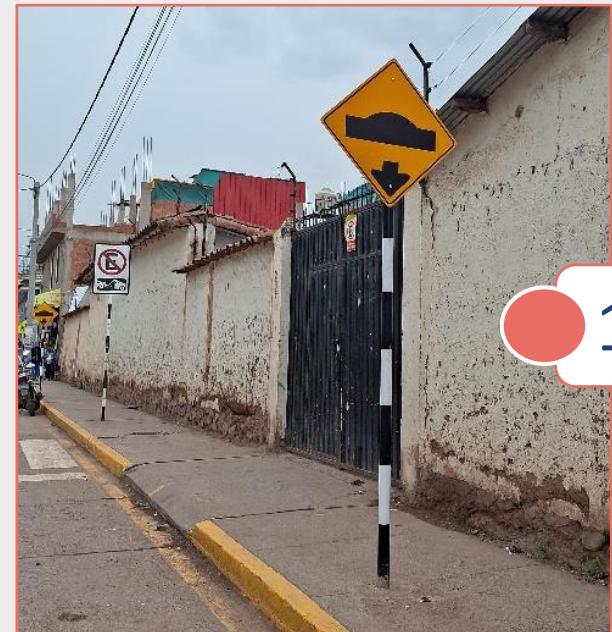
Hay señales de reductores en buen estado en la cuadra principal, anterior y posterior en ambos sentidos.

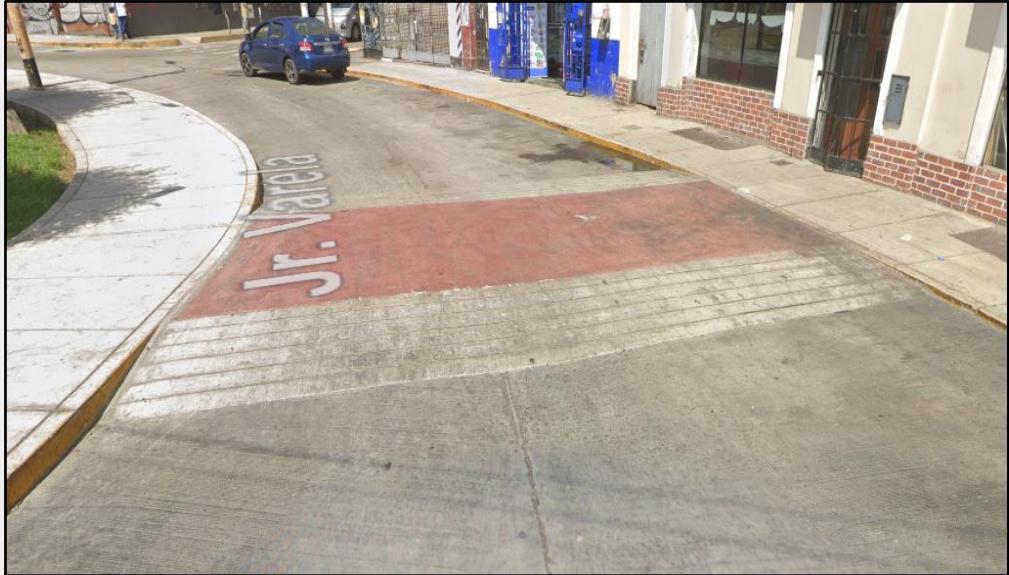
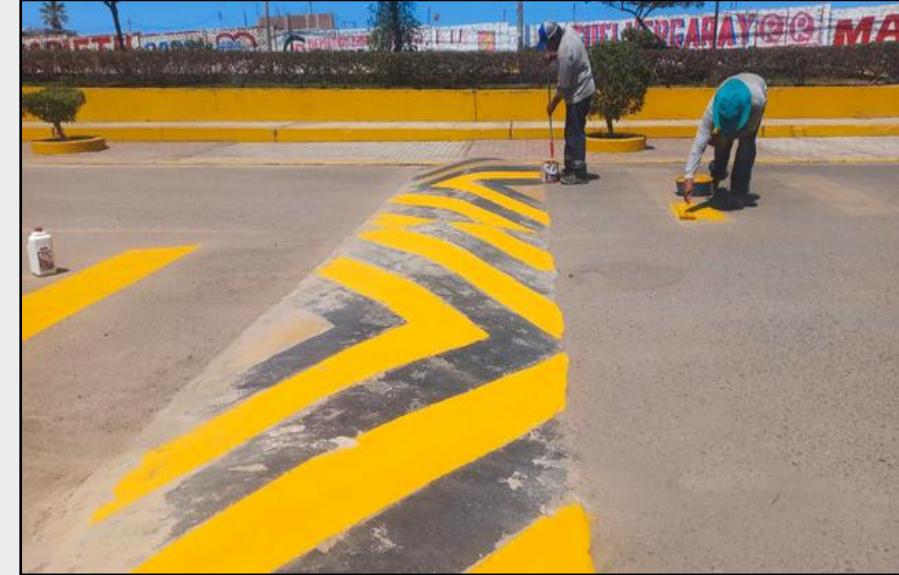
Reductores de Velocidad

Hay reductores de velocidad en buen estado antes y después del ingreso en ambos sentidos.

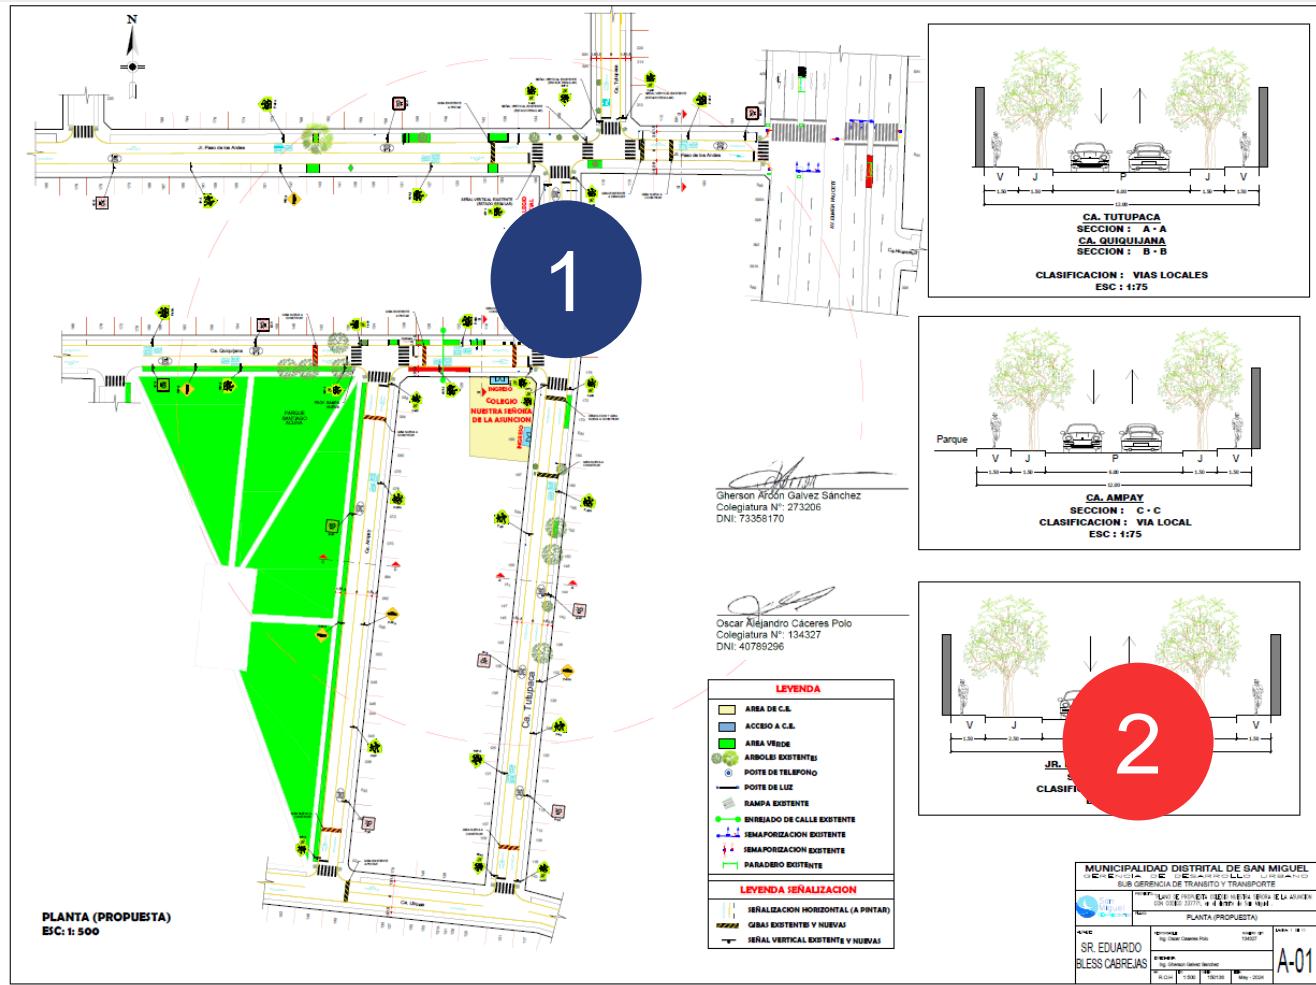
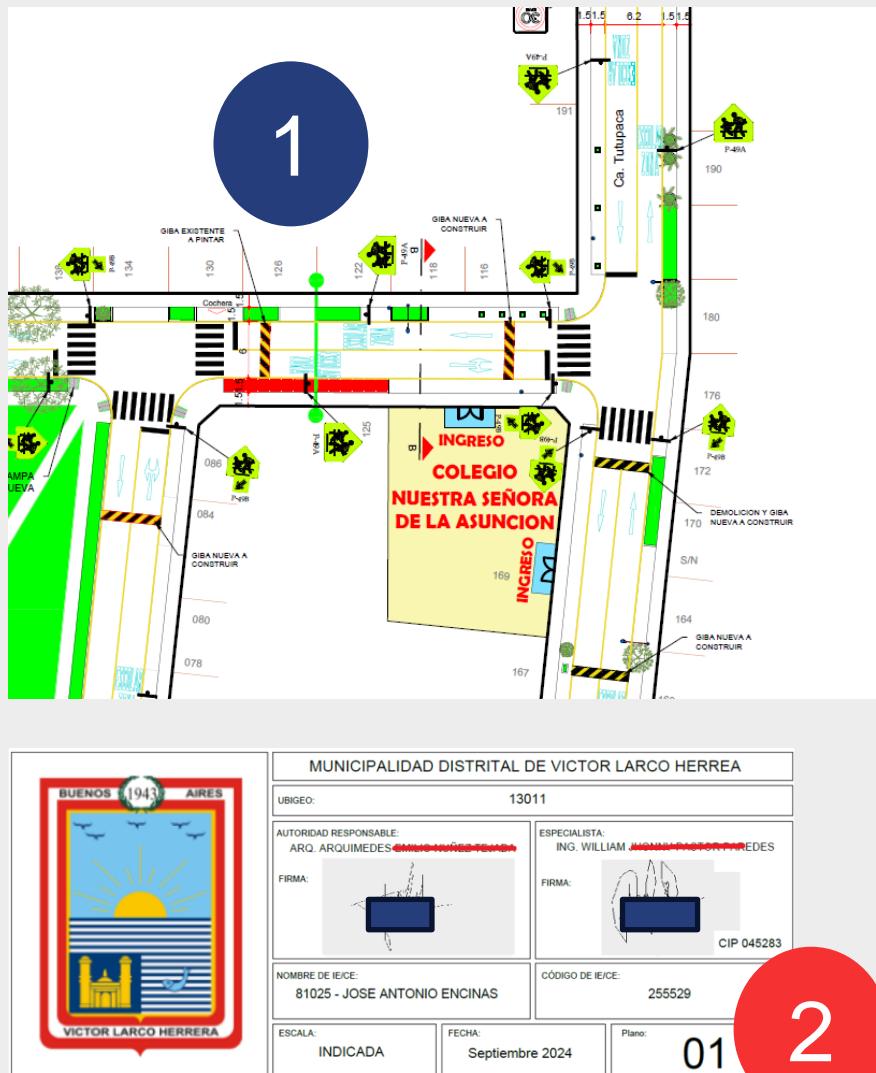
Plano de Ejecución

- Una vez concluida la ejecución se deberá elaborar una actualización del plano donde se visualice la ubicación final de todos los elementos implementados.
