Capacitación Descentralizada para el cumplimiento de la Meta 40

**Aspectos Técnicos:
Caminos de Herradura/Peatonales**

Abril, 2016

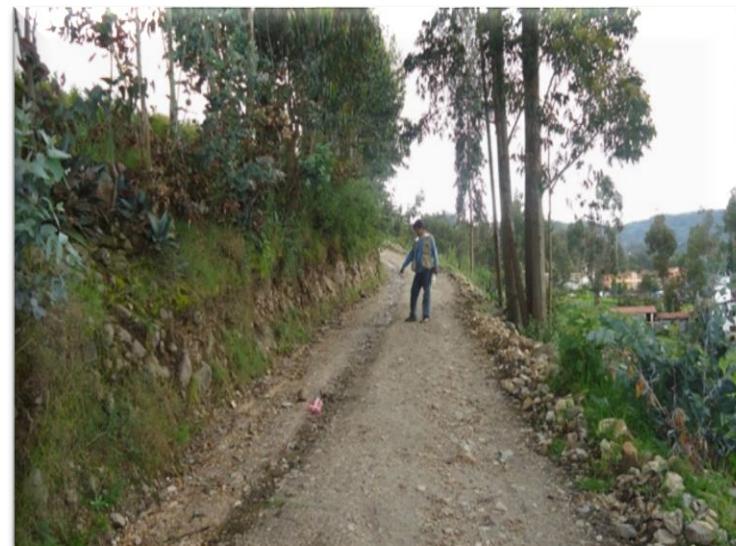
Camino de Herradura

Camino para el transporte no motorizado, principalmente acémilas y peatones, que se caracterizan por bajos estándares y tránsito en terrenos de pendientes pronunciadas. En épocas anteriores tuvieron importancia para el comercio de larga distancia en la zona andina, actualmente predominan para facilitar la conexión de los caseríos con pequeños poblados, y entre ellos.
