Webinar

Inversiones (IOARR) en estado de emergencia ante peligro inminente y post desastre

Dirección de Política y Estrategias de la Inversión Pública
Dirección General de Programación Multianual de Inversiones
Ministerio de Economía y Finanzas

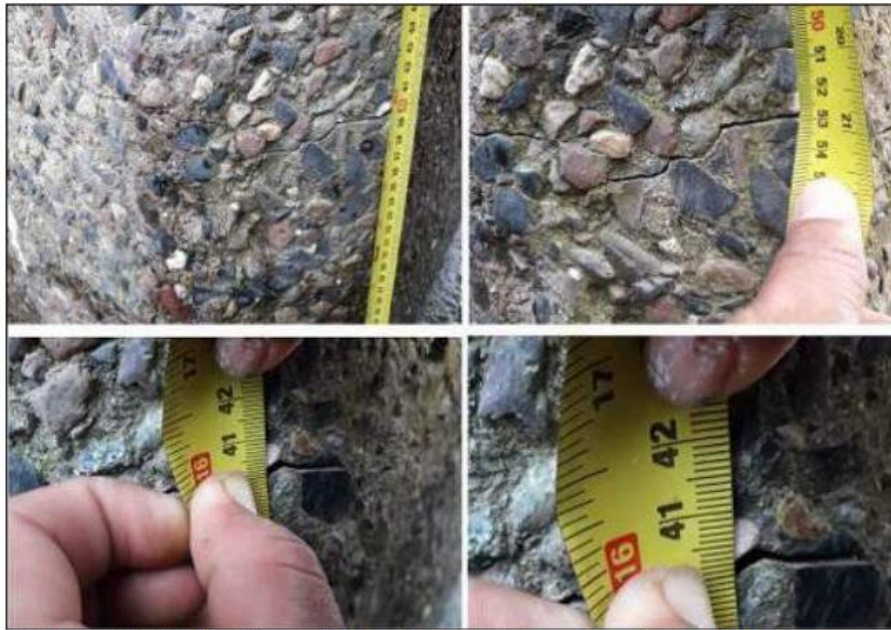
Foto 7, 8, 9 y 10: Medición de Fisura en Pilar, existentes, algunas llegan a 3mm de espesor

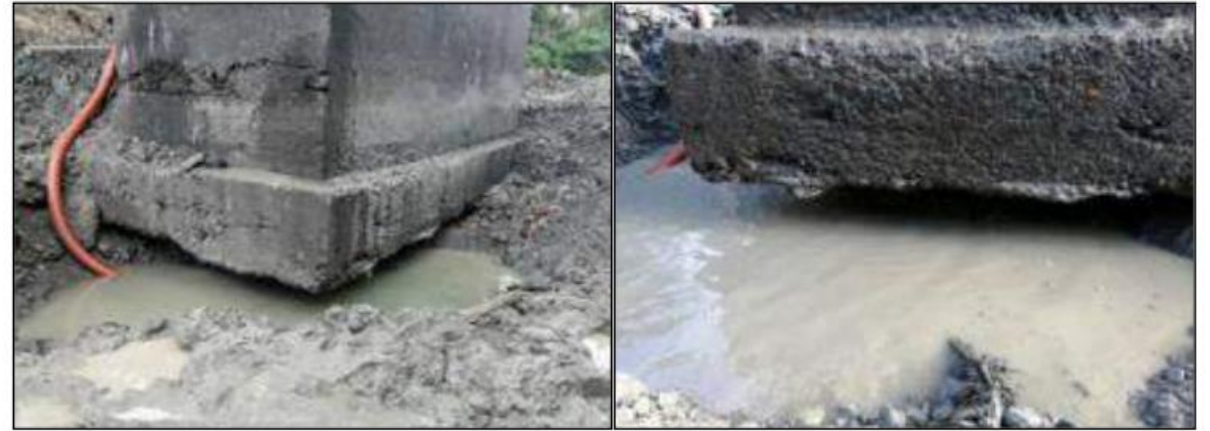
Foto 1 y 1: Producto de un intenso proceso de erosión fluvial se viene desarrollando los problemas de socavación en la base del pilar del puente.

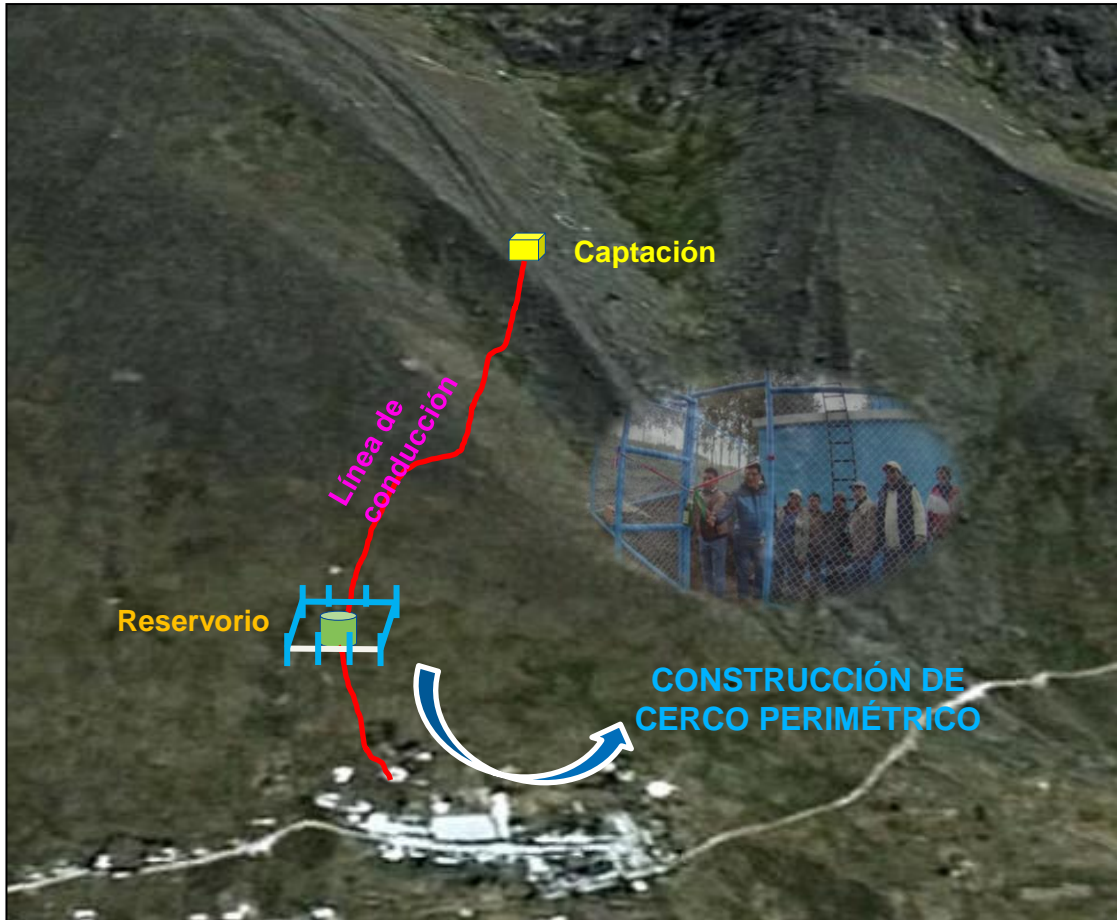
Ampliación Marginal de Edificación u Obra Civil

- ✓ Se trata de la construcción de activos a los ya existentes pero que no modifican la capacidad de producción de la UP (*sistema de agua Potable*).
- ✓ En este caso se requiere la incorporación o modificación de elementos estructurales de una edificación existente (reservorio), dentro una UP en funcionamiento.
- ✓ En este ejemplo se propone una edificación u obra civil complementaria en un activo (Muro de protección / Cerco perimétrico) que se requiere añadir conjuntamente, al activo estratégico (Reservorio) que modifica la capacidad de producción del servicio.
- ✓ La construcción del cerco perimétrico en el reservorio debe cumplir las normas técnicas del sector o las generales como la OS.030 del RNE.

“El reservorio (AE) se encuentra en peligro debido a los efectos de las fuertes lluvias, por encontrarse en una ladera de cerro con peligro de deslizamiento y caída de rocas, por lo que, se podría afectar el servicio en horas sin servicio y/o corte del servicio, impactando en las brechas de cobertura de la UP.”

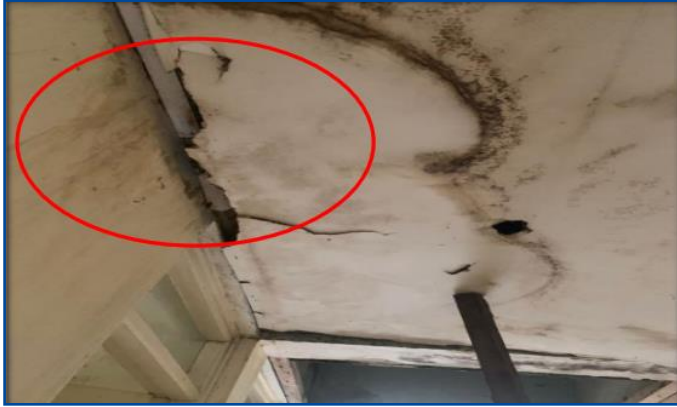
- No se detalla y describe los equipos (sin código patrimonial), así como la infraestructura afectada.
- Las fotografías no guardan relación con la descripción registrada.

- Presentar el inventario de los bienes y equipos del CCSS.
- Registrar la descripción de las condiciones del servicio, bienes y equipos, antes y después del desastre (demostrar la necesidad de reposición).
- Iniciar la baja de los equipos afectados.
- Se debe presentar las fotografías de todos los Activos de la UP, dañados y no dañados.

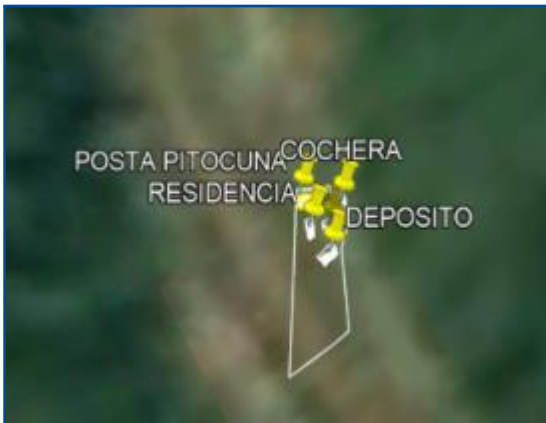
- No se registra un croquis de la UP con la ubicación de los activos, el área total y dañada.
- No registran el saneamiento físico legal del predio.

- Registrar un croquis de toda la UP, con la ubicación y área de los activos afectados.
- Debe estar alineado a los registros en el SINPAD y en el BI.

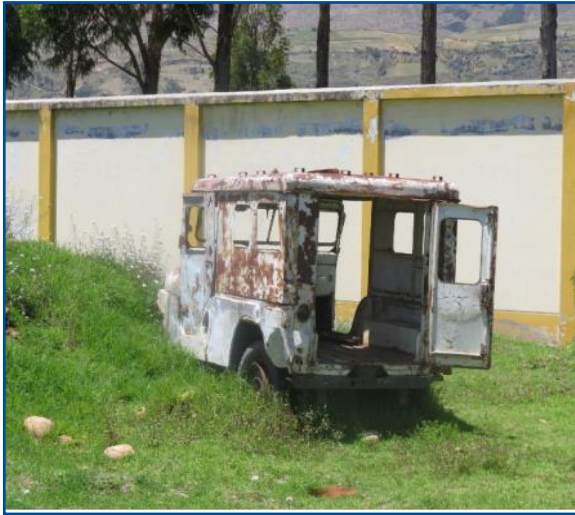
- Se registra un vehículo (sin placa y sin código).
- De las fotografías se aprecia que tiene un deterioro considerable y presenta inoperatividad antigua.
- No se demuestra el origen de la inoperatividad a consecuencia por las precipitaciones pluviales.

- De corresponder se debería registrar los códigos y/o información registral del vehículo.
- Sustentar el hecho generador de la inoperatividad vinculada al desastre.
- El activo nuevo debe tener las especificaciones técnicas (actuales) establecidas por el Minsa.

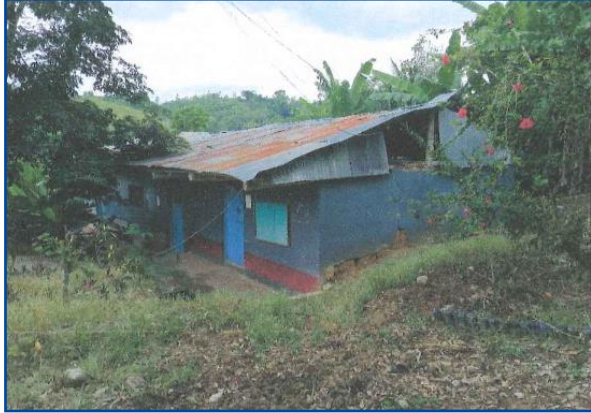
- El panel fotográfico no se encuentra referenciado de acuerdo al croquis.
- No demuestra el tamaño de la UP, así como los daños en la UP.

- Se debe demostrar la afectación en la escuela por la ocurrencia del sismo.
- Las imágenes registradas deberán ayudar a sustentar el daño, así como su ubicación dentro de la UP.

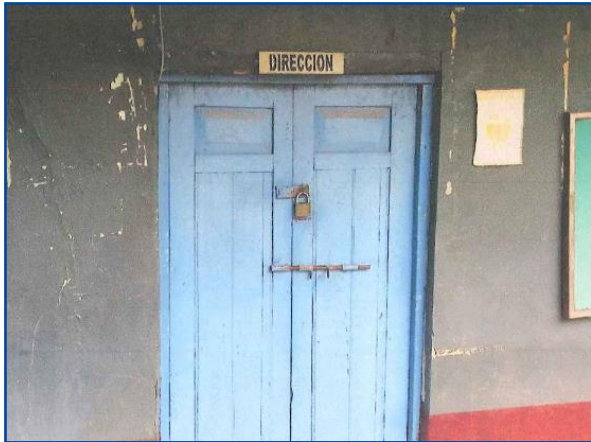
- No demuestra el impacto del sismo en los activos y/o ambientes del centro educativo.

- La rehabilitación de ambientes debe proponerse en los cuales se demuestra el colapso o el riesgo.
- No se deben incluir acciones (pintura, puertas, cerraduras) que corresponden al mantenimiento de la UP.

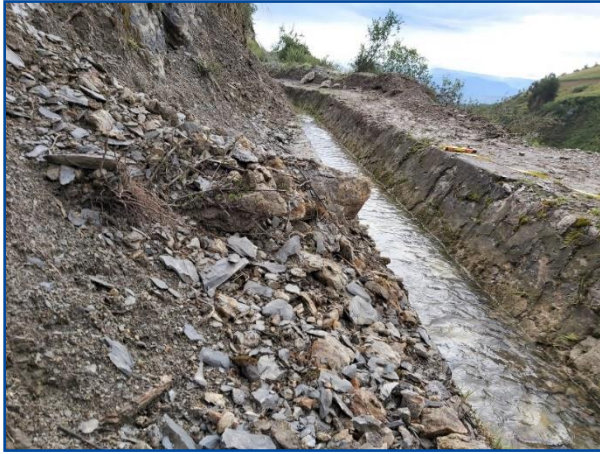
- El canal presenta un deterioro por antigüedad.
- No identifica las condiciones actuales del servicio, así como la autorización vigente de uso de agua.
- No registra croquis de la UP.

- Se recomienda evaluar el daño total (< 40%) sobre toda la UP.
- Deberá describir la situación antes y después del sismo, así como el tamaño del sistema incluyendo red principal, secundaria y laterales.

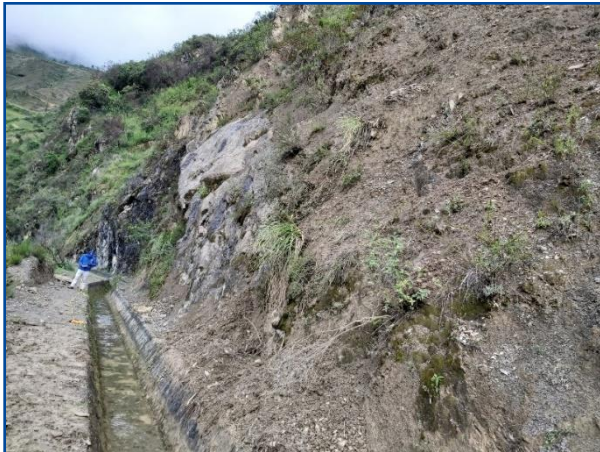
- Se evidencia la necesidad de limpieza y movimiento de tierras (actividades).

- Se recomienda cerrar la IOARR de emergencia para plantear la solución a través de actividades de acuerdo al PPR-068.

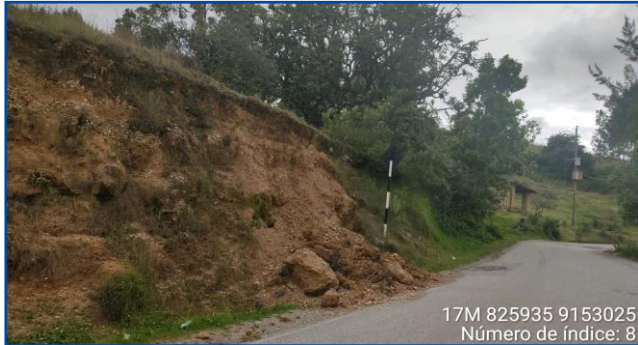
- De los daños evidenciados no se demuestra afectaciones en activos estratégicos.
- Se evidencia necesidad de limpieza y mantenimiento.

- Se recomienda atender a través de actividades de emergencia.
- Ubicar la vía dentro del inventario vial, así como el nivel del servicio.
- Se deberá demostrar un croquis de toda la vía, con punto de inicio y fin.

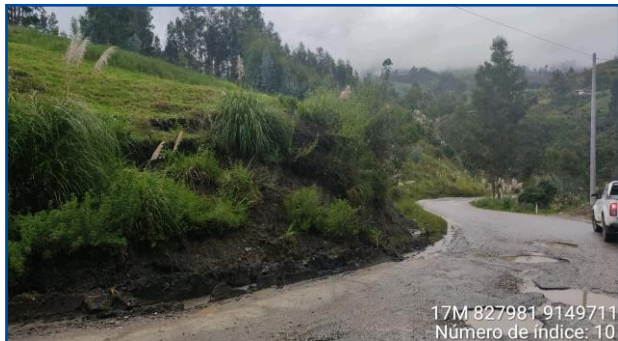
- No se demuestra daño por ocurrencia de sismo.
- Se trata de una vía nacional, con mantenimiento concesionado.

- Por tratarse de una vía nacional no corresponde la intervención a un GL o GR.
- Deberá coordinar con la entidad nacional a cargo.
- Se recomienda evaluar la desactivación de la IOARR.

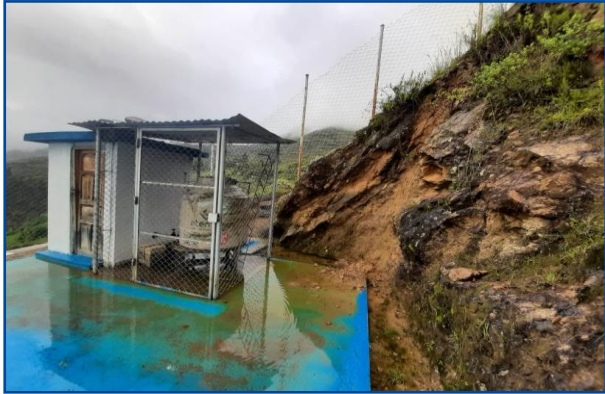
- En los registros no precisa y sustenta las características y/o condiciones de las infraestructuras (afectadas post sismo) a intervenir, tales como dimensiones, material, diámetro, caudal, entre otros.
- Podría atenderse con actividades de limpieza y mantenimiento.

- Se recomienda describir las características del servicio y sus activos antes y después del evento sísmico.
- Se debe considerar la atención con actividades de emergencia.
- Se deberá describir todos los activos de la UP, dañados y no dañados.

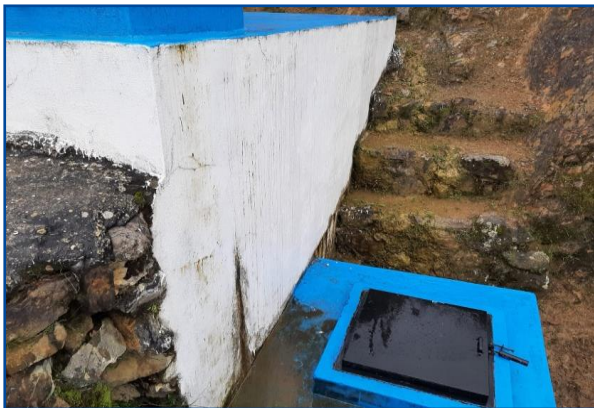
- No se demuestra daño por ocurrencia de sismo.
- No presenta la evaluación de todos los activos de la UP.
- Presenta duplicidad con las inversiones con CUI N° 2308454, 2479644, 2448597.

- La evaluación debe ser de manera integral, ya que considerando un evento sísmico se pueden tener daños en otros activos (redes) y no sean considerados.
- Se debe revisar la duplicidad y/o fraccionamiento con otras intervenciones, buscar siempre la intervención mas eficiente y eficaz.
