# **Problemática de calidad de suministro en los sistemas eléctricos rurales”**

**Gerencia de Fiscalización Eléctrica**

Lima, enero 2010

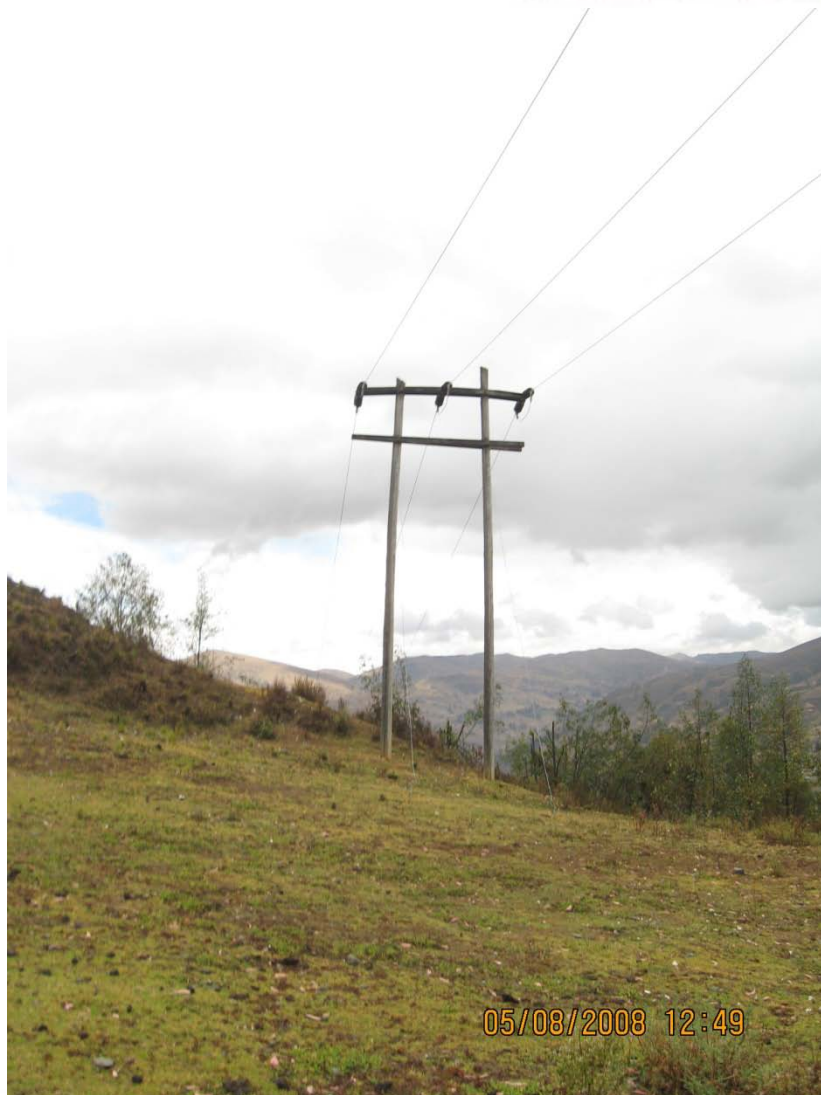
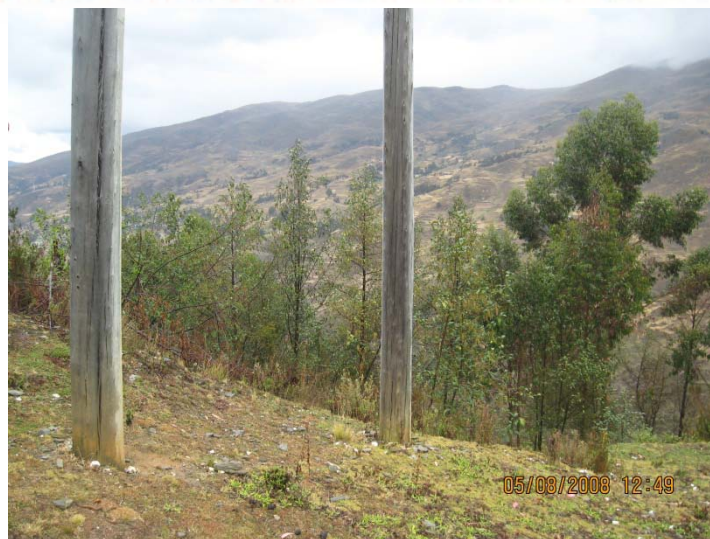
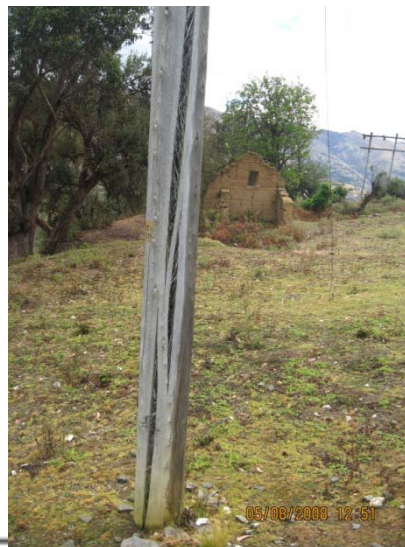
**Postes en mal  
estado falta de  
mantenimiento**

postes de madera en mal estado  
y en muchos casos están  
siendo reforzados  
provisionalmente

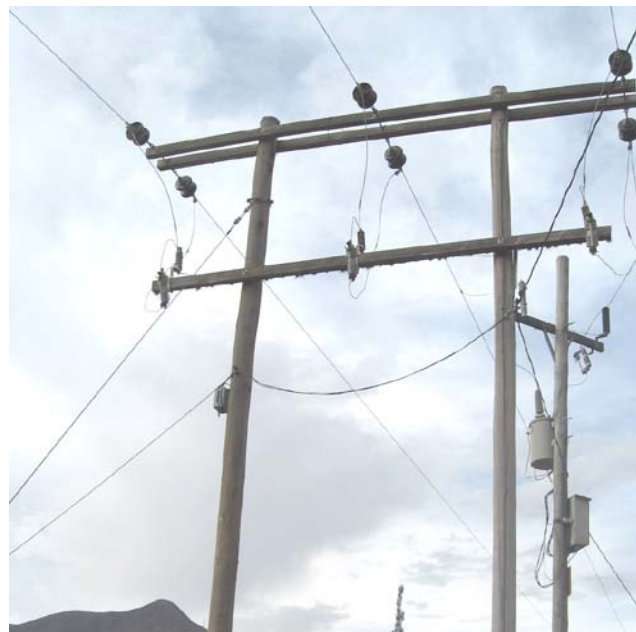
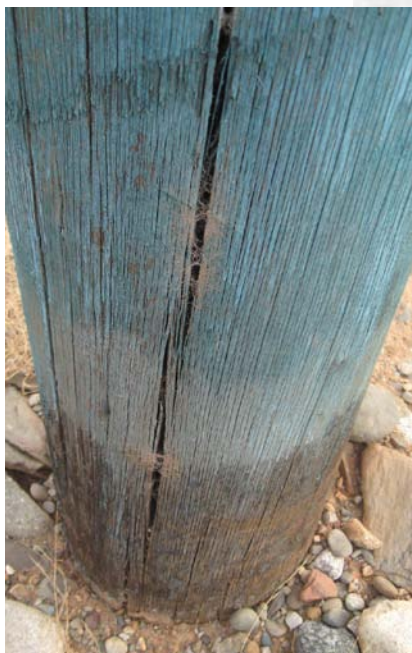
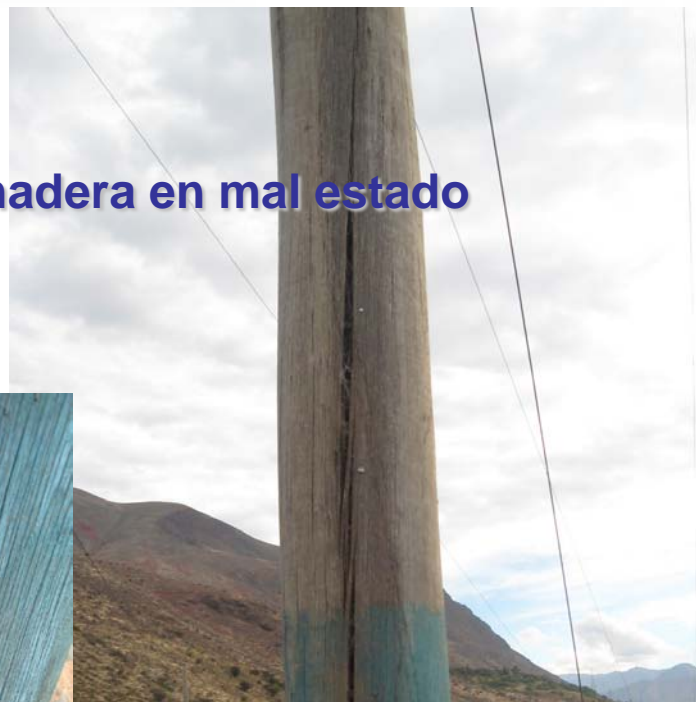
**Postes de madera en mal estado**

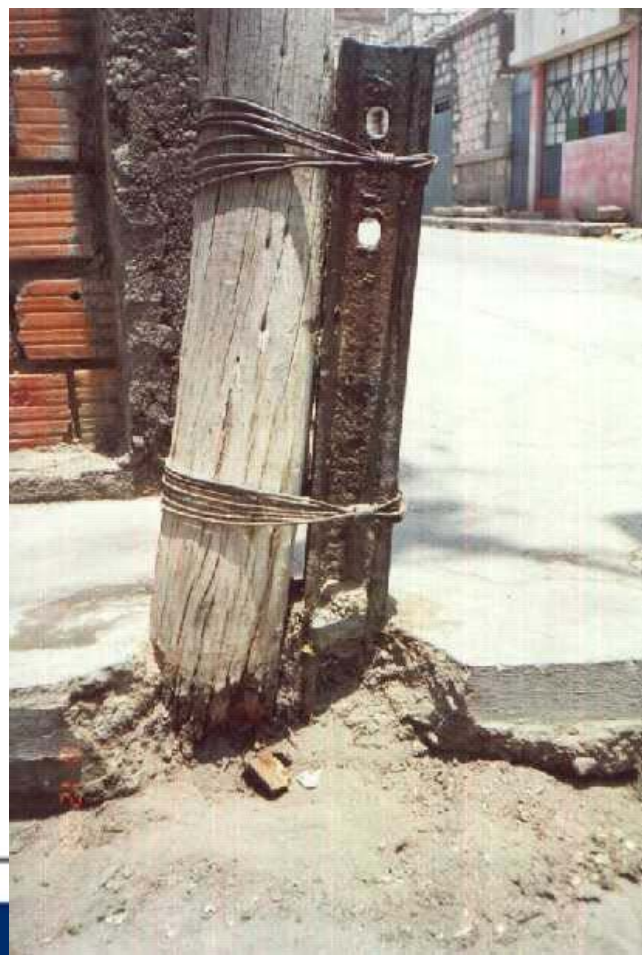
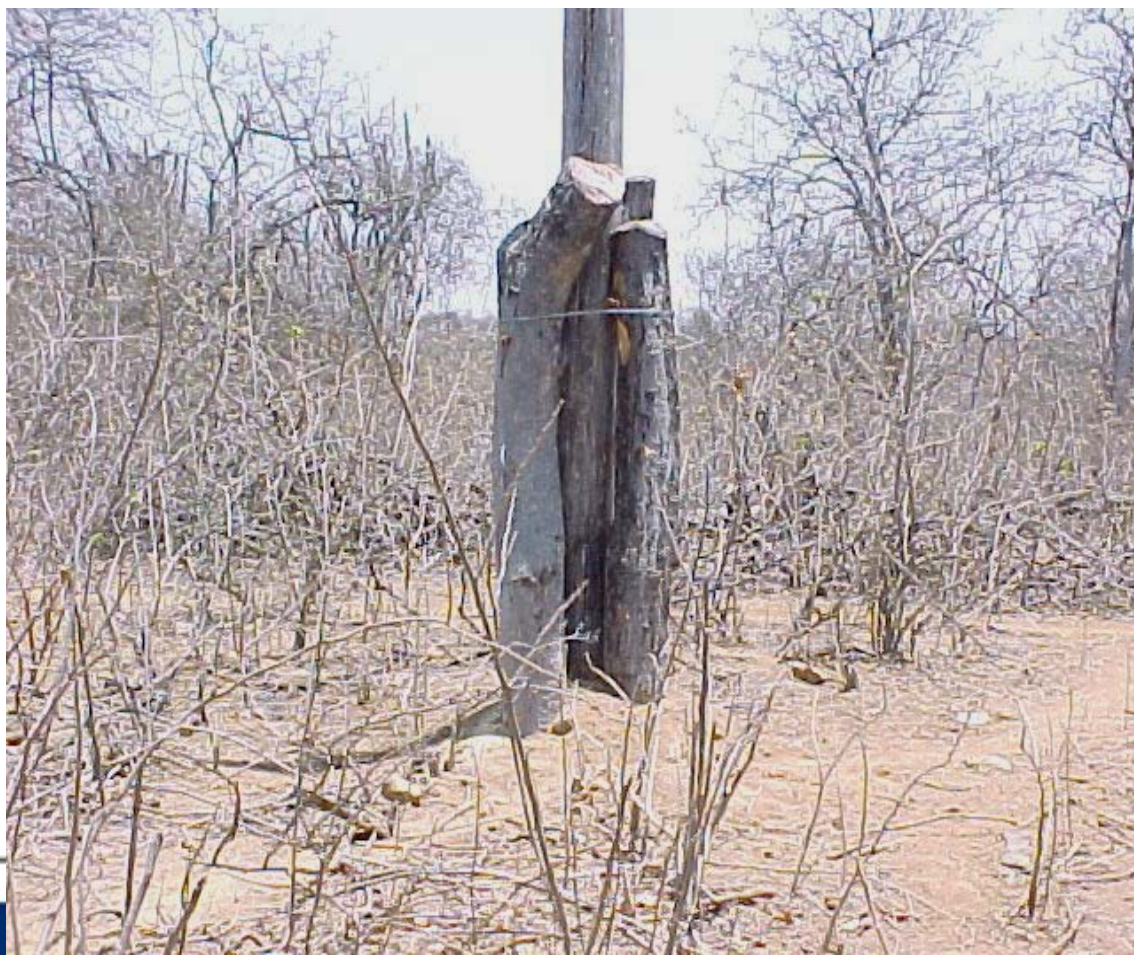
### EN LAS ESTRUCTURAS DE MEDIA TENSIÓN

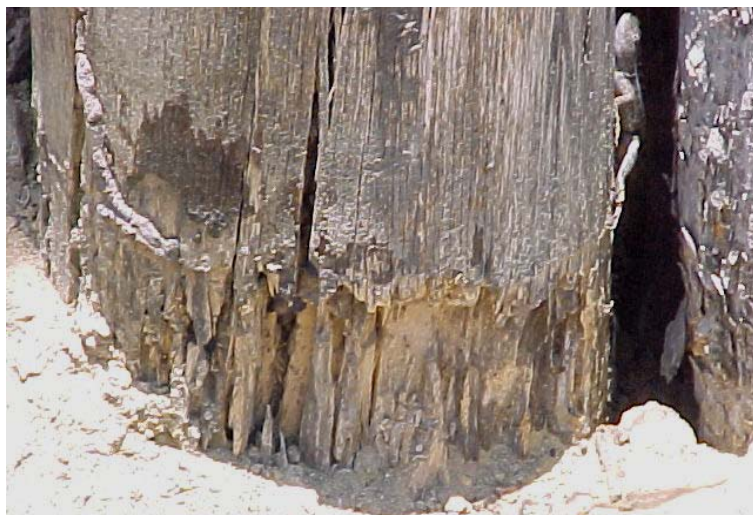
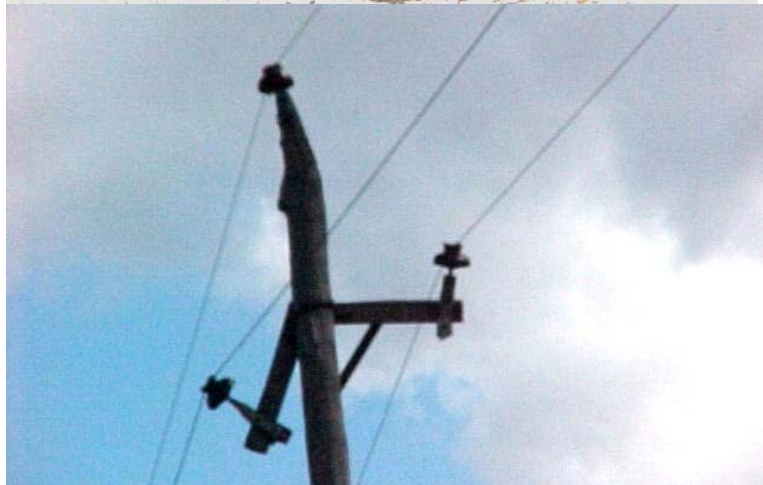
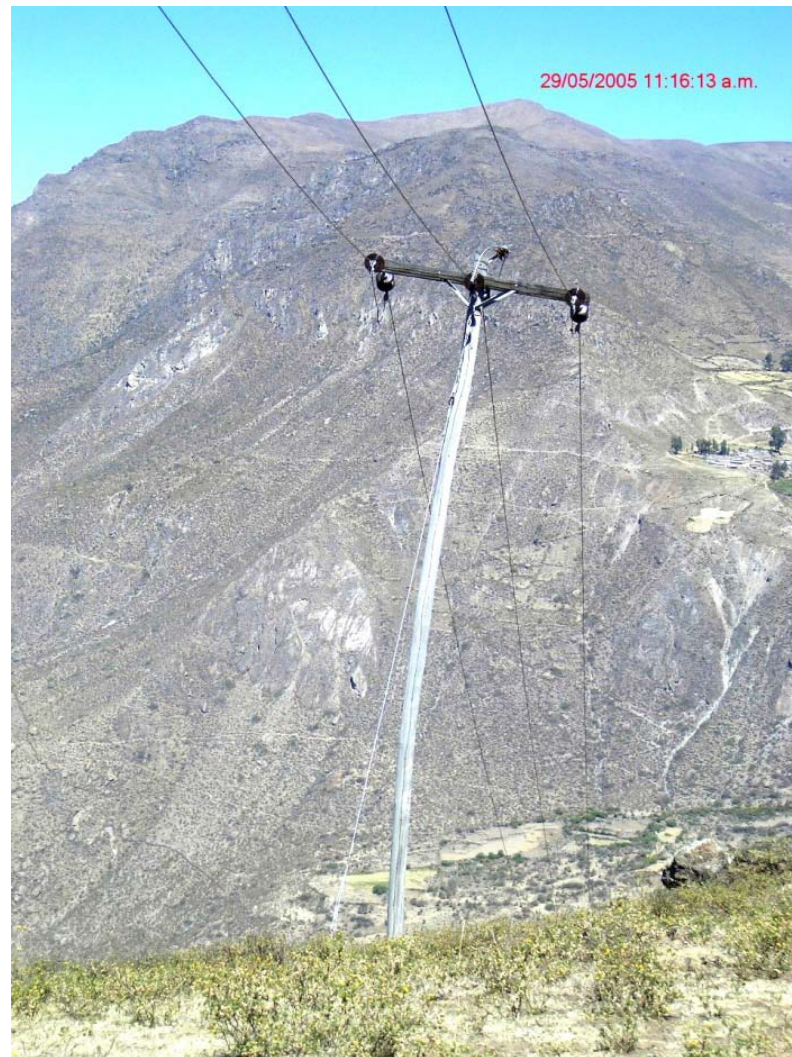
**POR INCUMPLIMIENTO DE LAS DISTANCIAS DE SEGURIDAD O EN OTROS CASOS SON INECESARIOS**

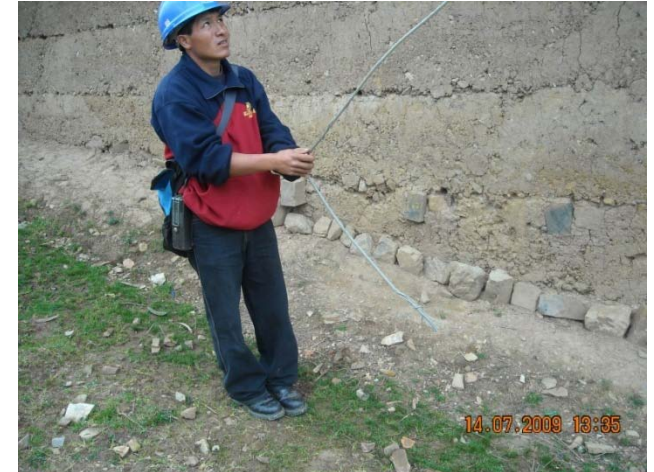
**Retenida rota en la R.S.**

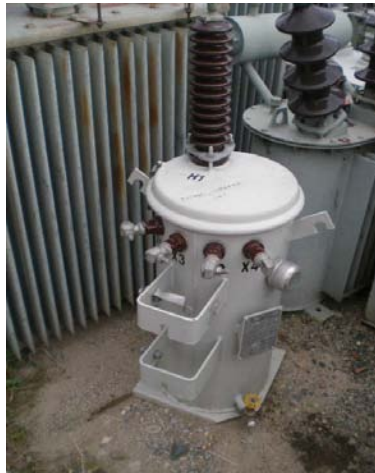
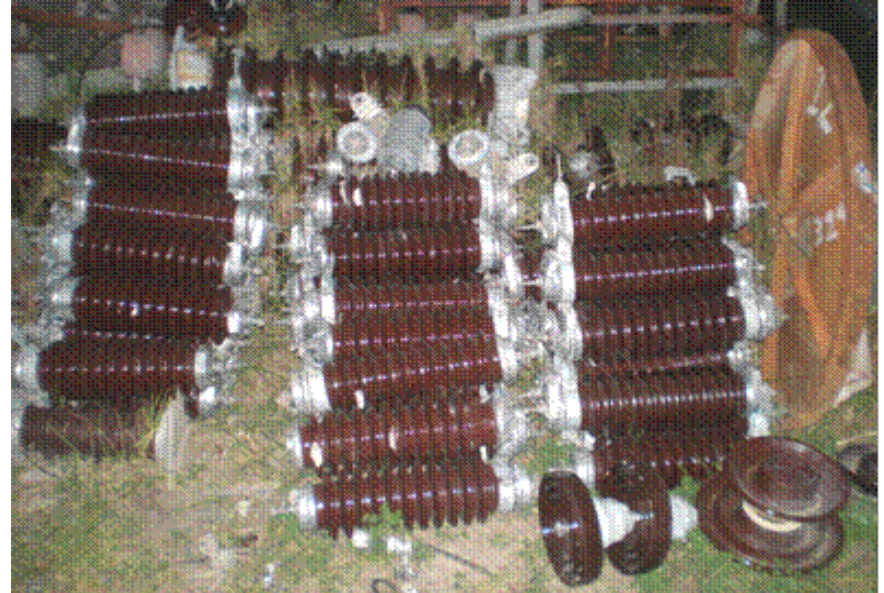
## Materiales de mala calidad o mal seleccionados

Grupo de Pararrayos Metovar 21 KV (Oblum Electrical Industries Private) Modelo ZAI-21 Retirados y Reemplazados en el PSE

Pararrayos y Transformadores averiados
